## ANEXO IX

### LISTADO DE OBRAS A RESTAURAR

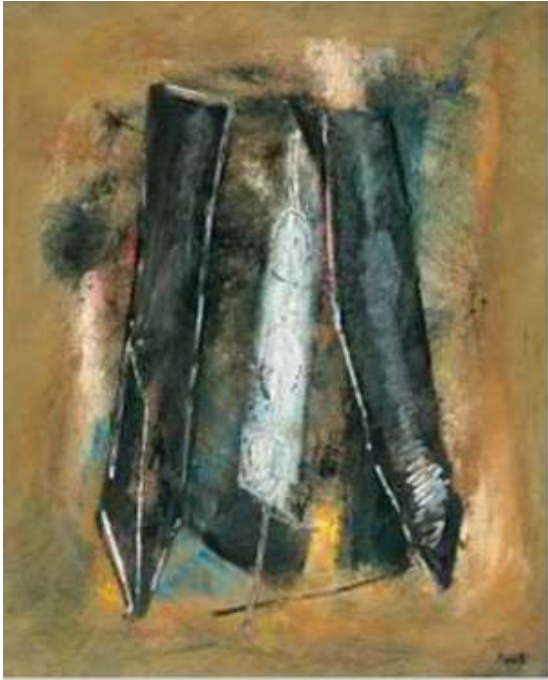
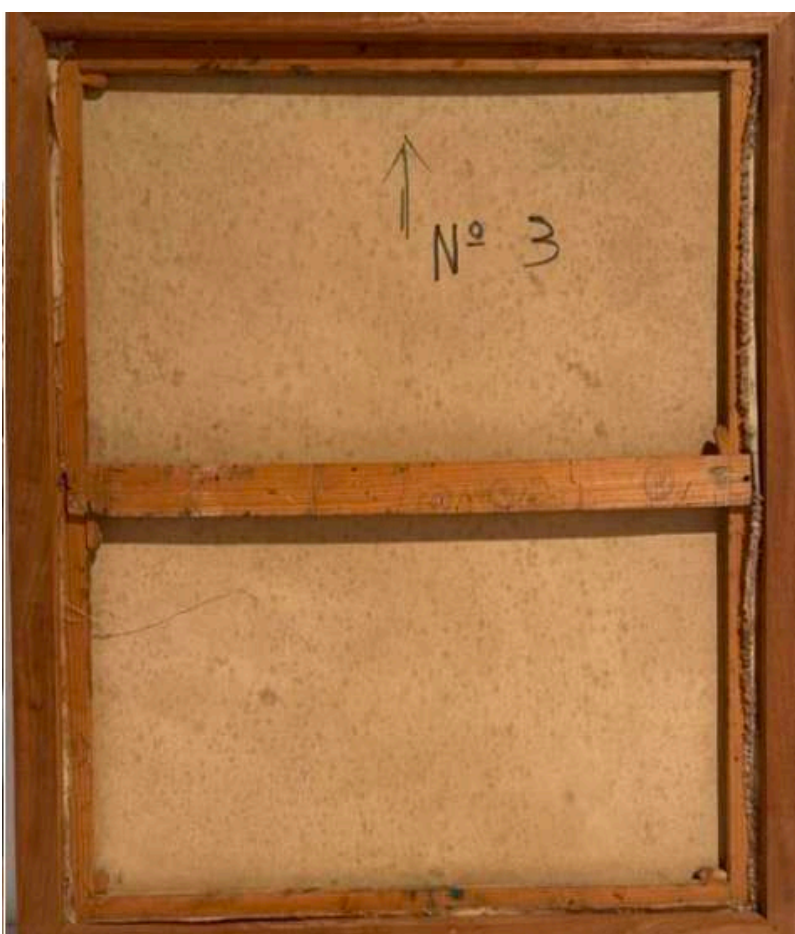
1)

Severo ataque de hongos que traspasan todos los estratos, soporte, imprimación y capa pictórica. Las manifestaciones de esta infección son más visibles por el reverso en forma de esporas.

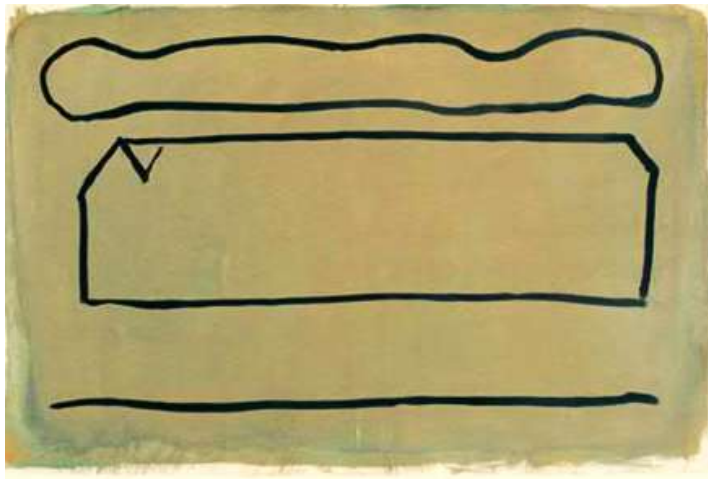
2)

Importante ataque de microorganismos, con establecimiento de esporas en la capa pictórica. Los hongos afectan al marco, el cristal y a la tapa del reverso.

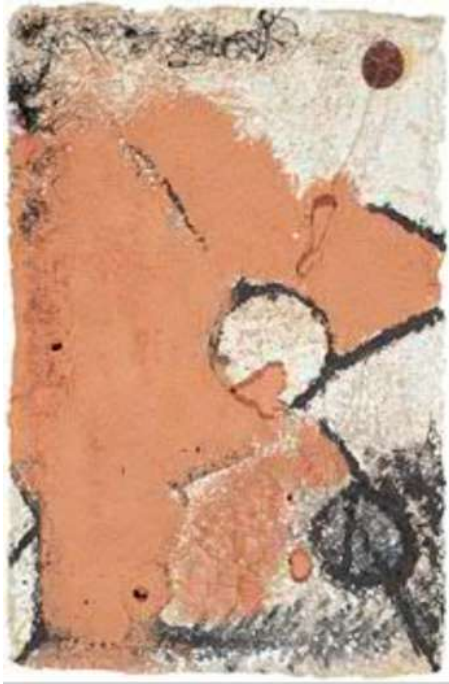
3)

Capas de barro muy agrietadas y levantamientos de los estratos más finos

Suciedad acumulada en reverso y manchas susceptibles de provenir del efecto de los hongos.

La parte delantera está cubierta por un metacrilato que no está sellado y permite el paso de la suciedad y de agentes biológicos,

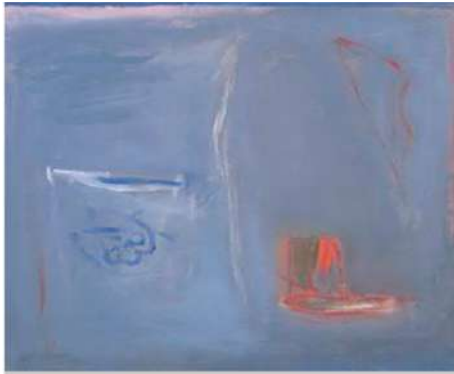
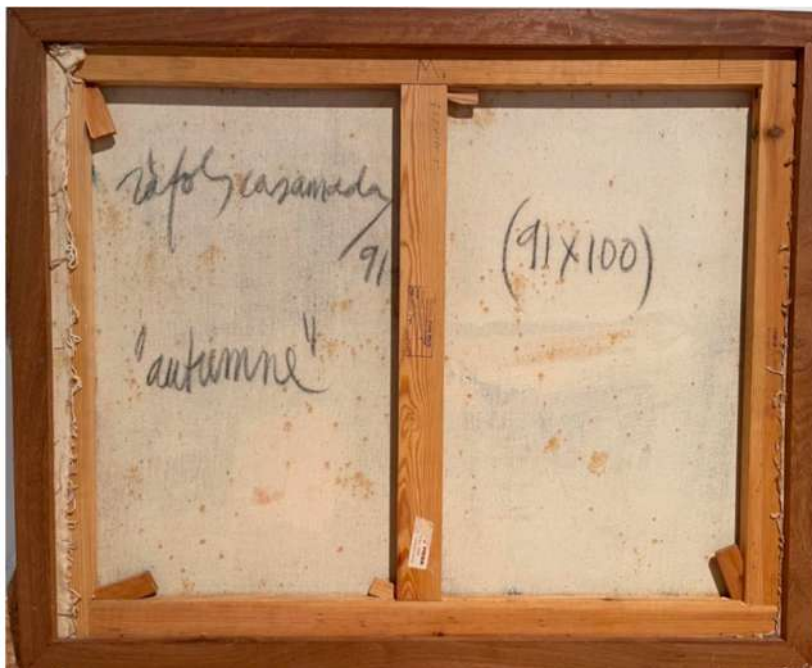
4)

Infección por hongos visibles sobre la tela en reverso

En la capa pictórica, aparecen localmente como un fino punteado

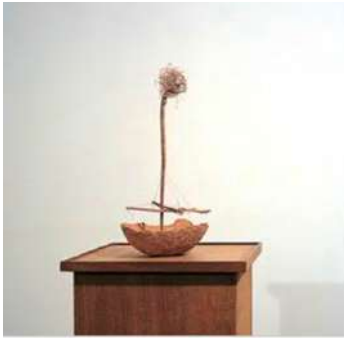
5)

Pulverulencia del barro

Desprendimiento de raíces

Desestabilización del mástil

Desestabilización de peana y vitrina

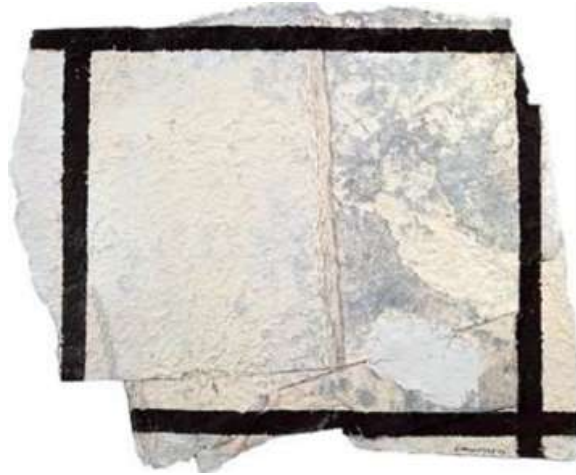
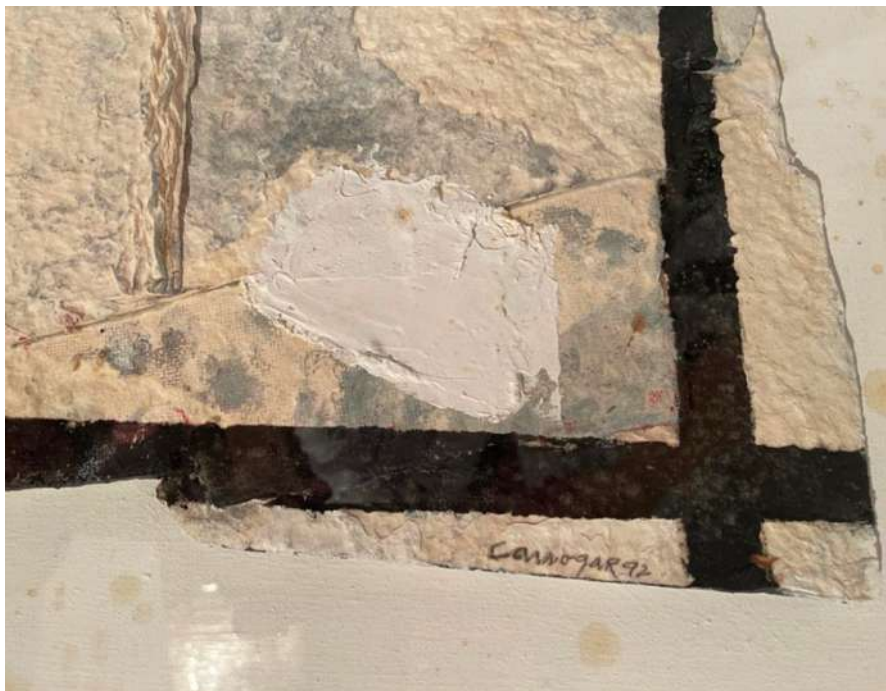
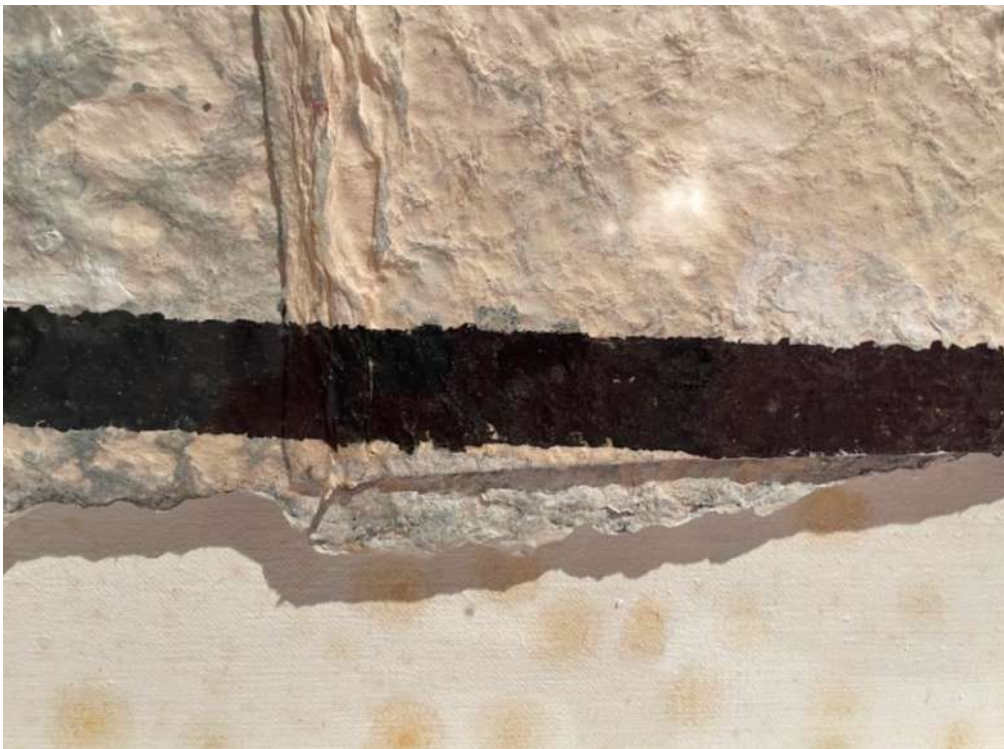
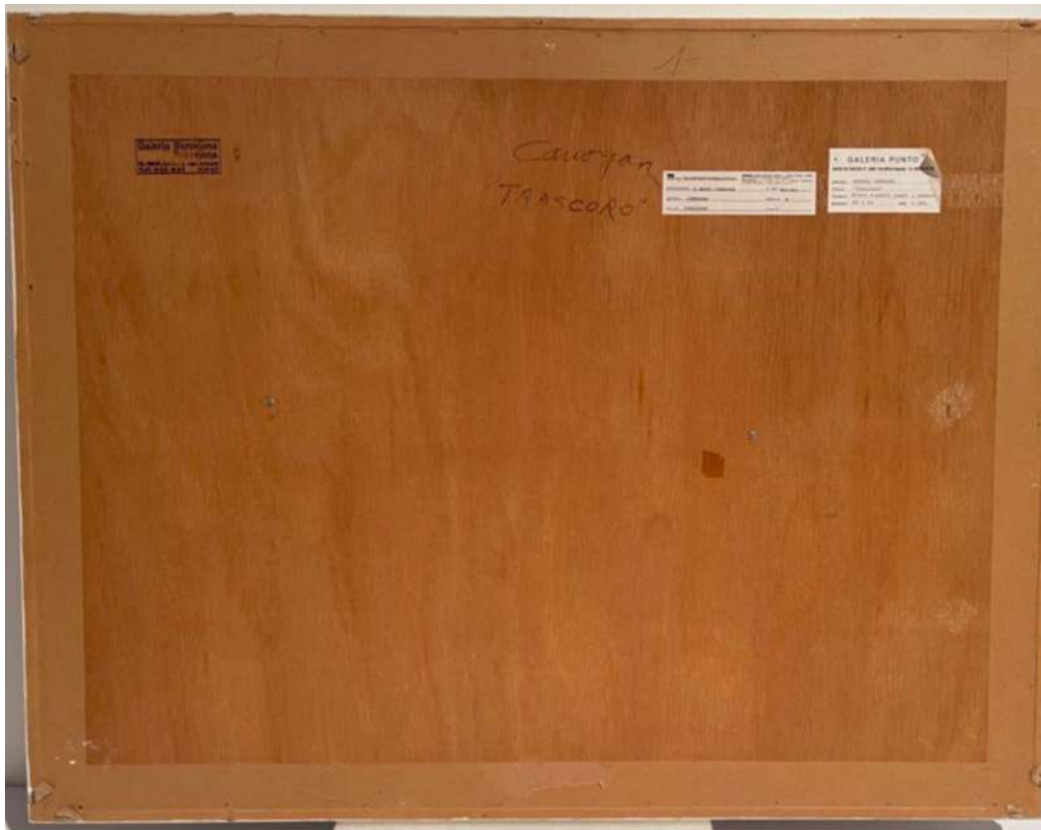
6)

Severa infección por hongos que afecta a todos los estratos  
Enmarcación endeble

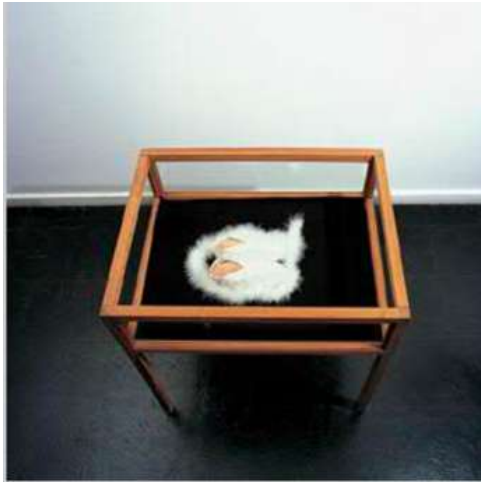
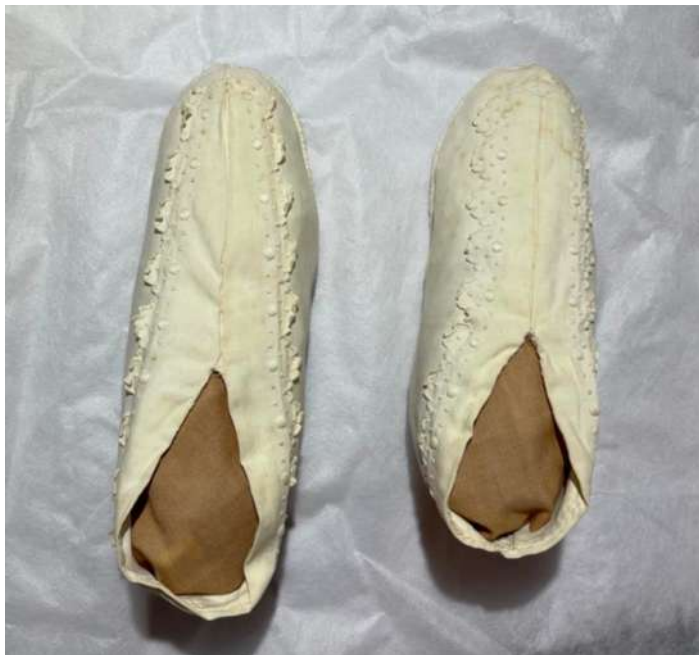
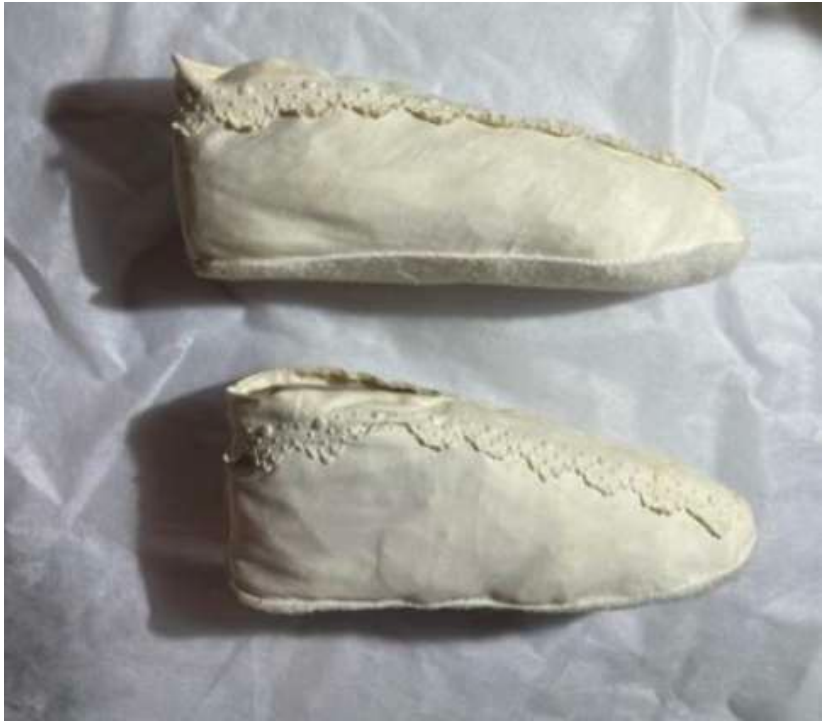
7)

Manchas de humedad en los patucos

Suciedad acumulada en la mesa vitrina

Embalaje deficiente, común para todos los elementos

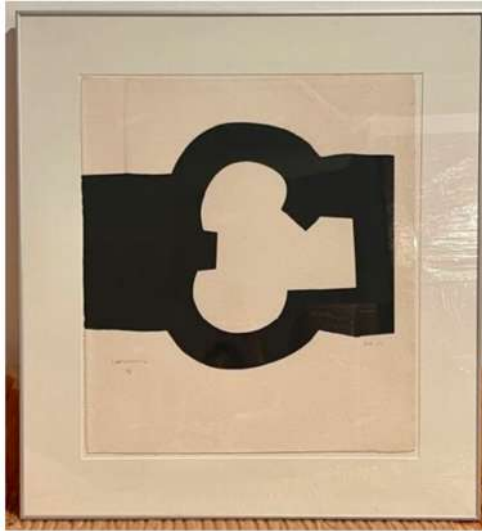
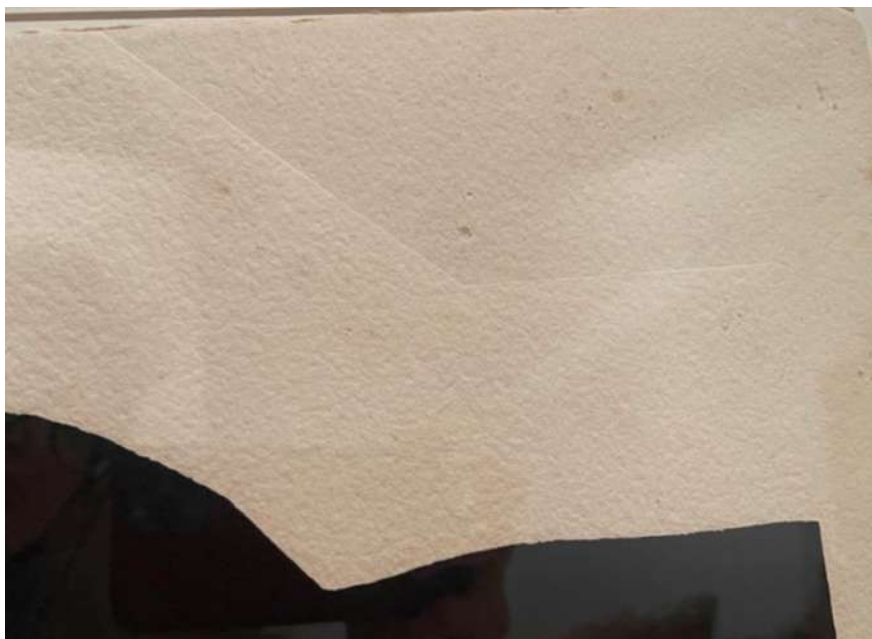
8)

Infección por hongos de nivel medio

Se ve afectada la enmarcación

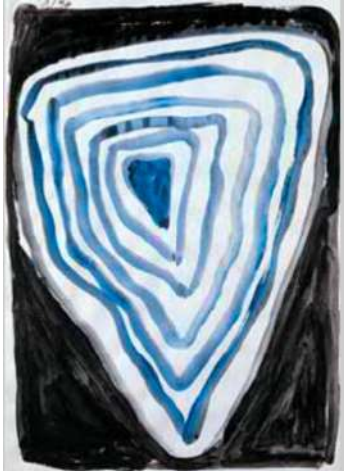
9)

Infección por hongos severa

Ondulaciones del papel

Afectación del sistema de enmarcación

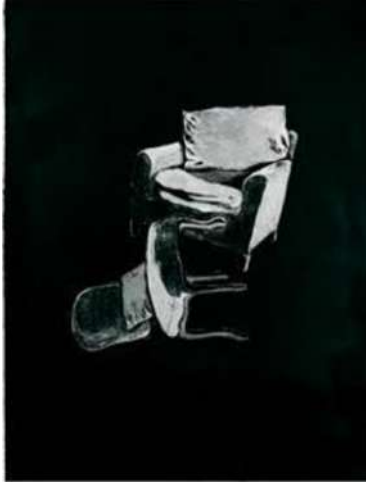
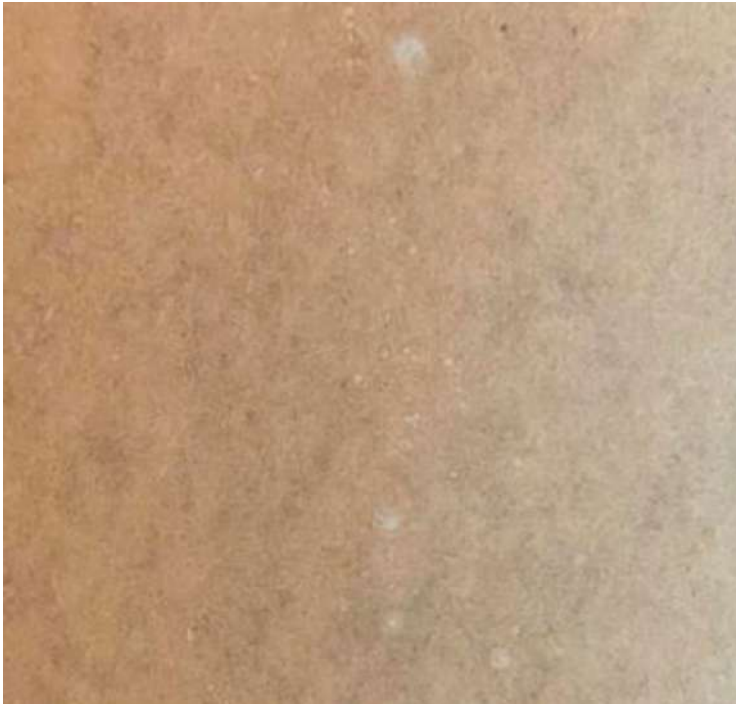
**10)**

Infección por hongos que afecta al sistema de enmarcación

Colonización de esporas en el soporte

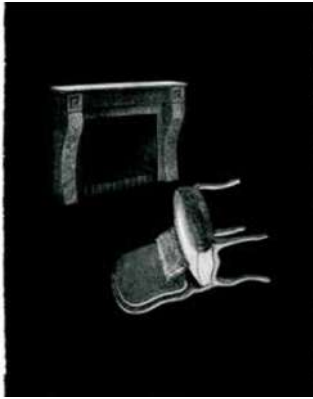
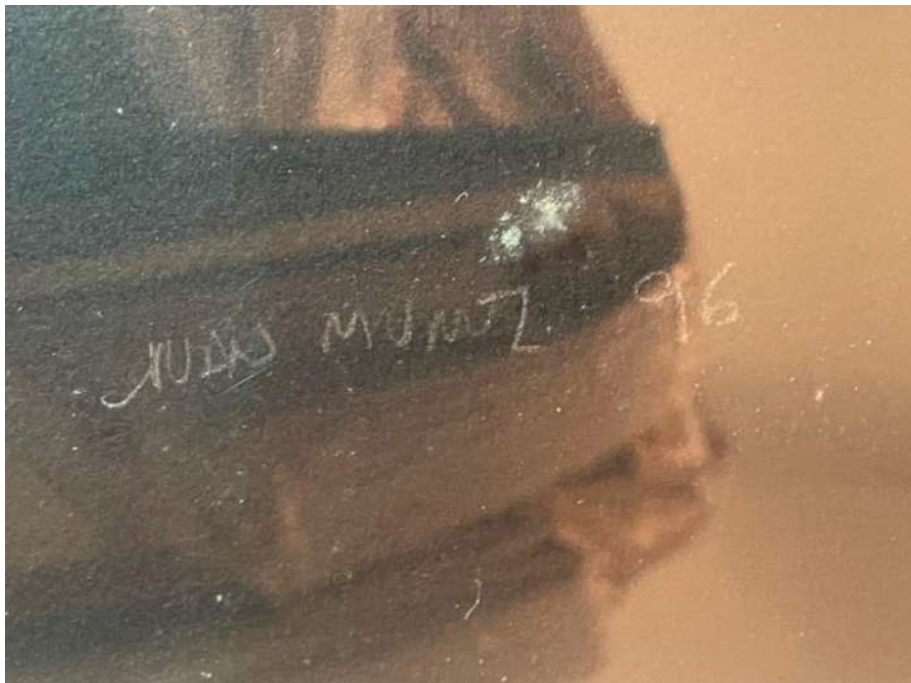
11)

Infección por hongos que afecta al sistema de enmarcación

Colonización de esporas en el soporte

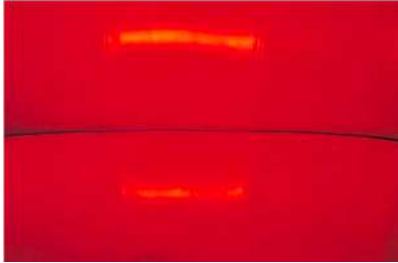
**12)**

Presencia de hongos y esporas sobre el cristal

Esporas sobre el paspartú y sobre el tablero del reverso

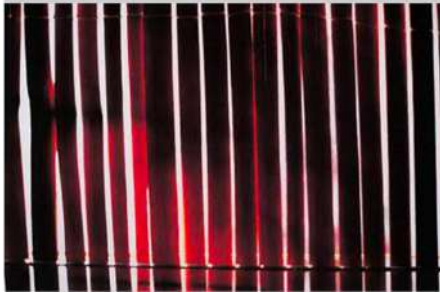
**13)**

Presencia de hongos y esporas sobre el cristal

Esporas sobre el paspartú y sobre el tablero del reverso

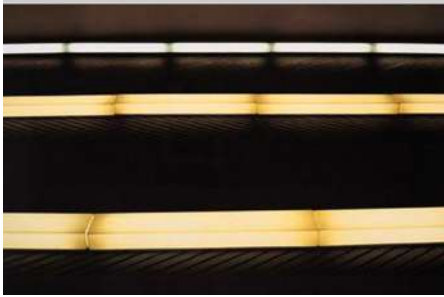
**14)**

Presencia de hongos y esporas sobre el cristal

Esporas sobre el paspartú y sobre el tablero del reverso

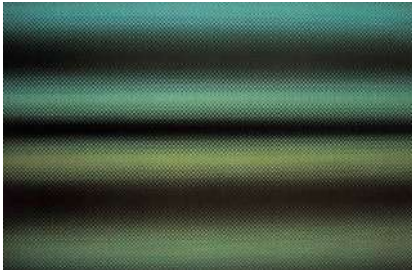
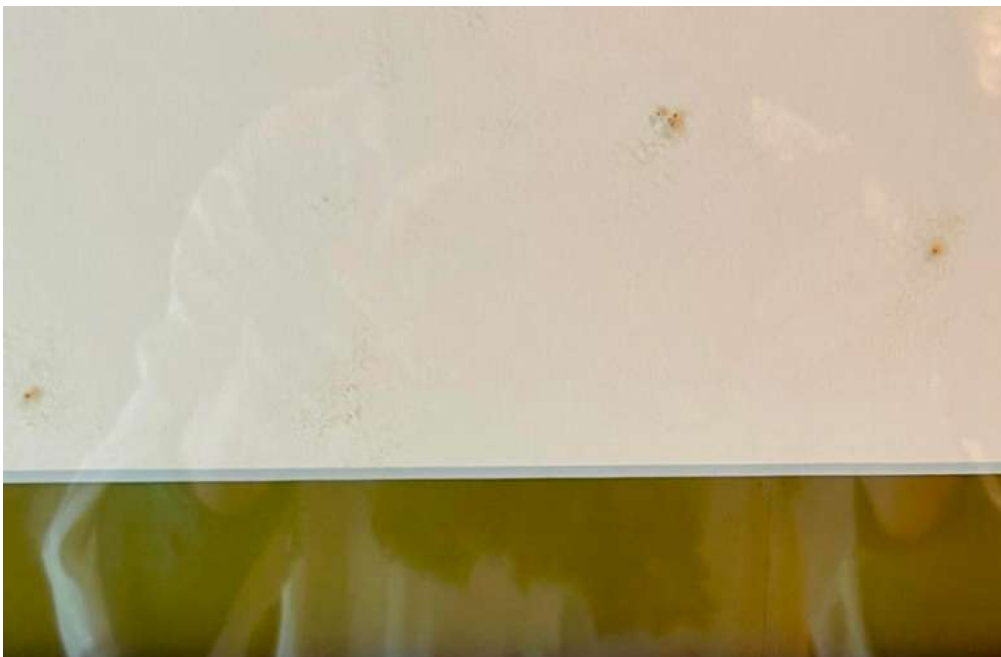
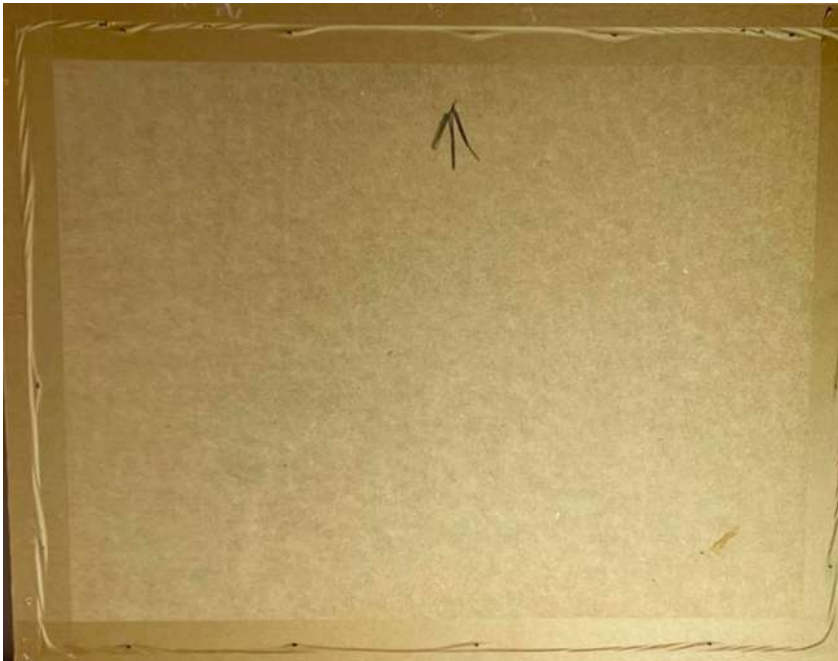
**15)**

Presencia de hongos y esporas sobre el cristal

Esporas sobre el paspartú y sobre el tablero del reverso

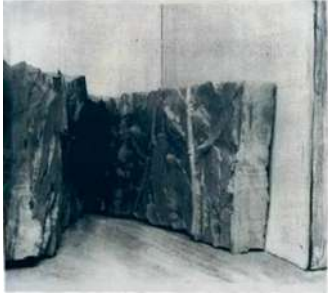
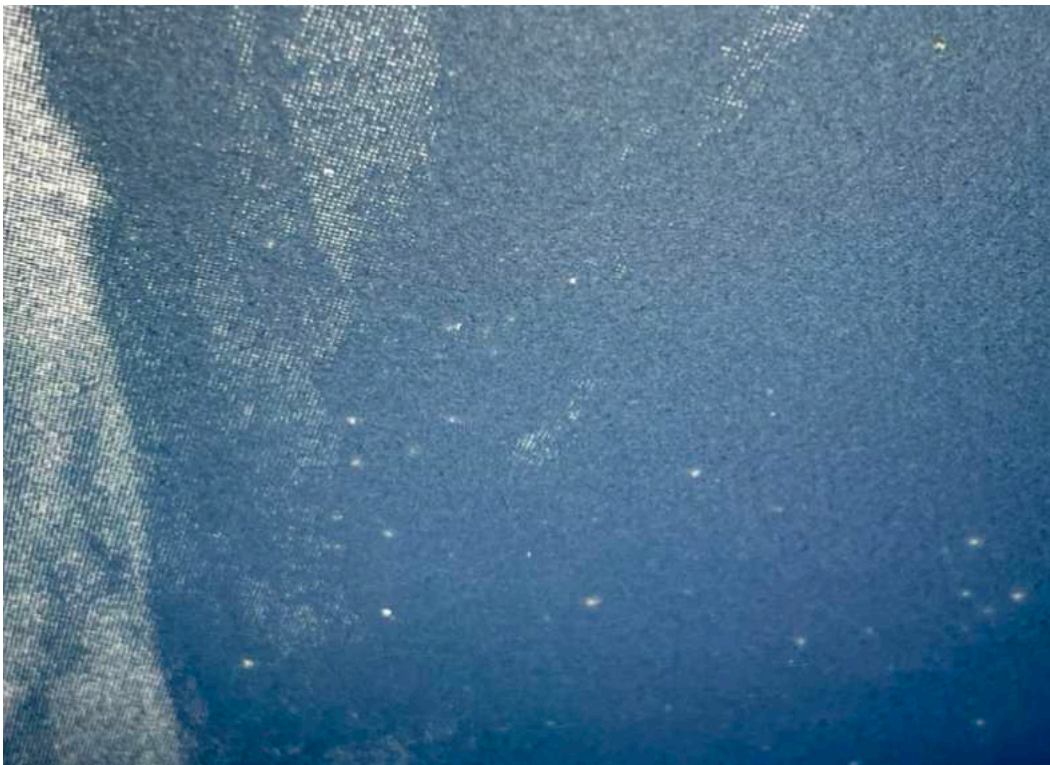
**16)**

Colonización de hongos, sobre cristal, papel y paspartú

Infección de hongos en el tablero del reverso

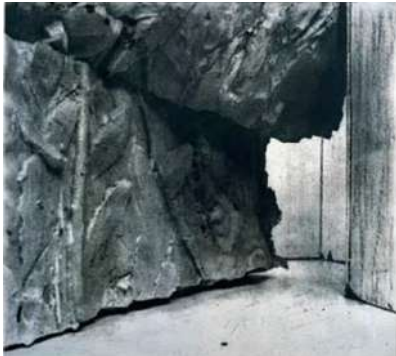
17)

Colonización de hongos, sobre cristal, papel y paspartú

Infección de hongos en el tablero del reverso

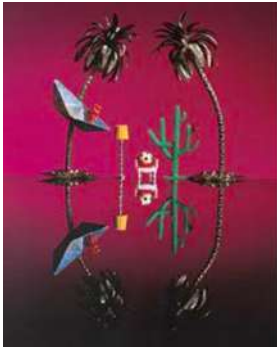
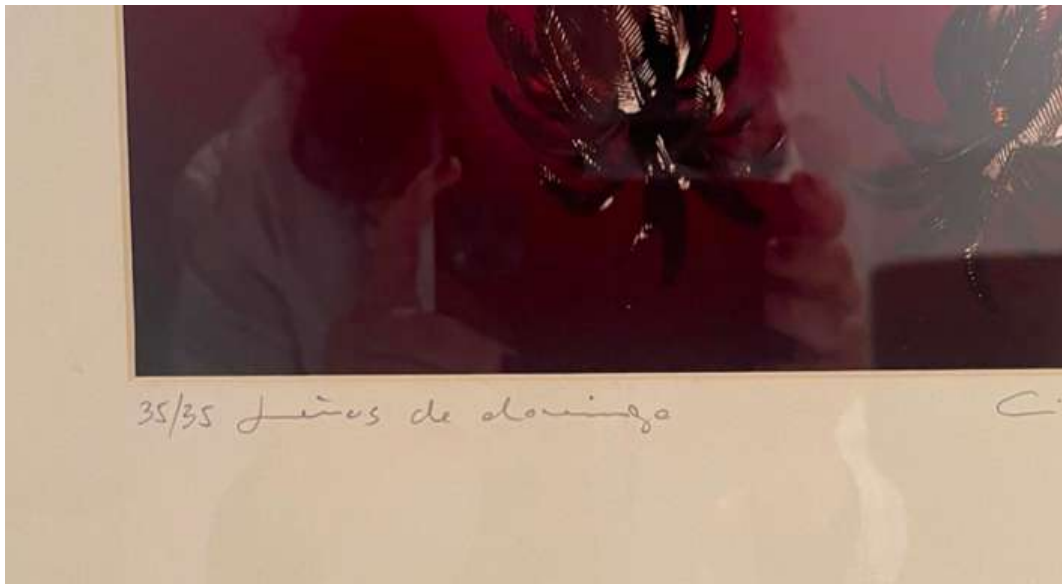
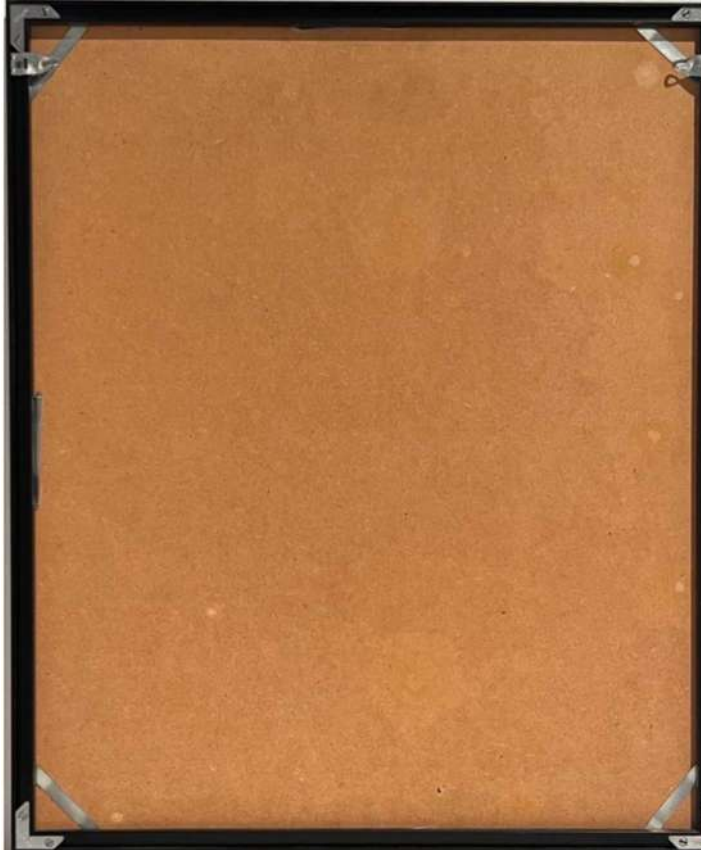
**18)**

Implantación de esporas sobre el cristal y paspartú  
Tablero del reverso colonizado por hongos

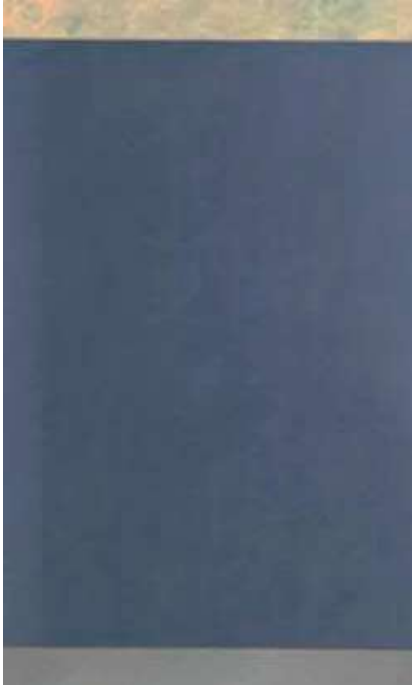
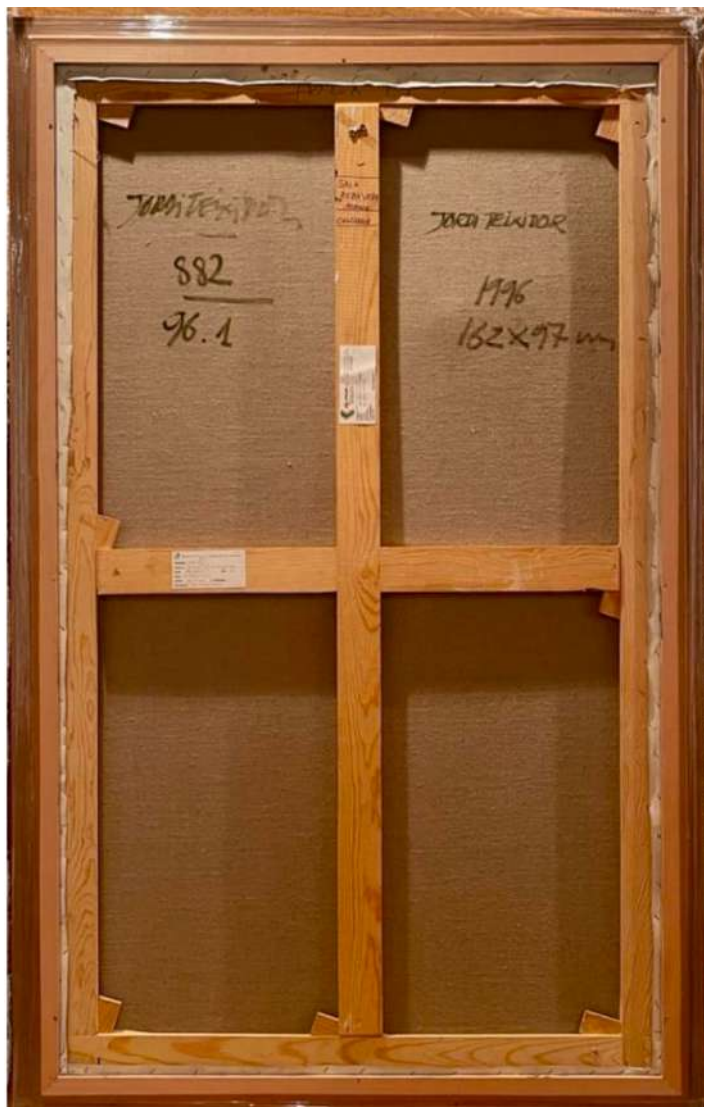
**19)**

Craquelado en espiga

Infección por hongos generalizada sobre la capa pictórica

Asentamiento de esporas sobre el marco

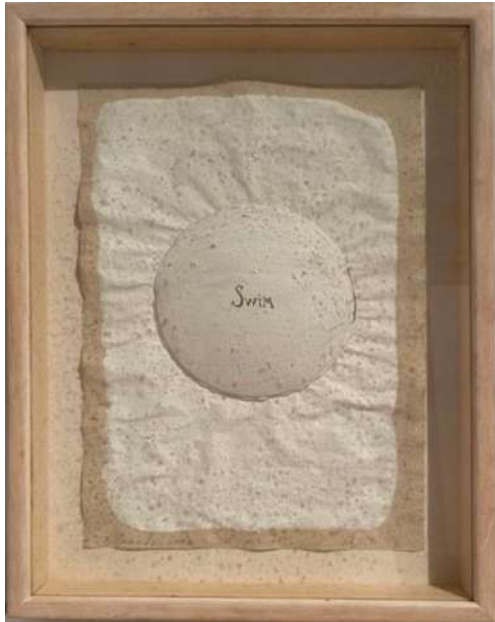
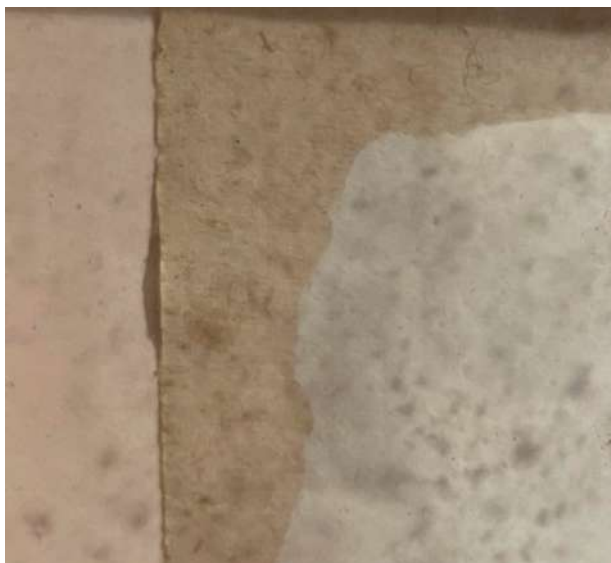
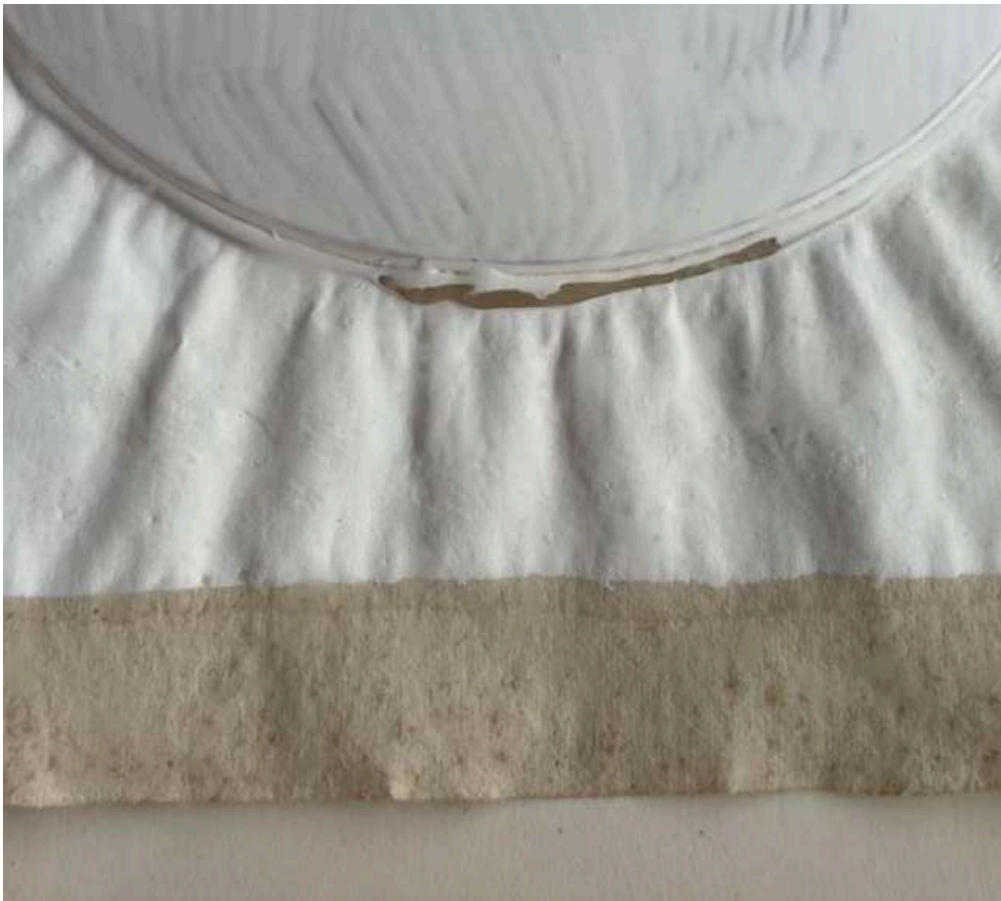
20)

Severa infección por hongos generalizada

Deformaciones del soporte

Agrietamiento entre la "lente" cóncava y el soporte

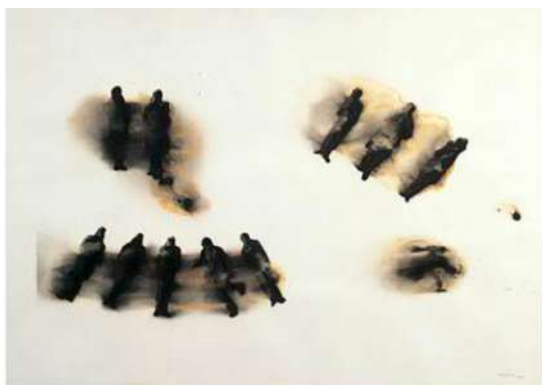
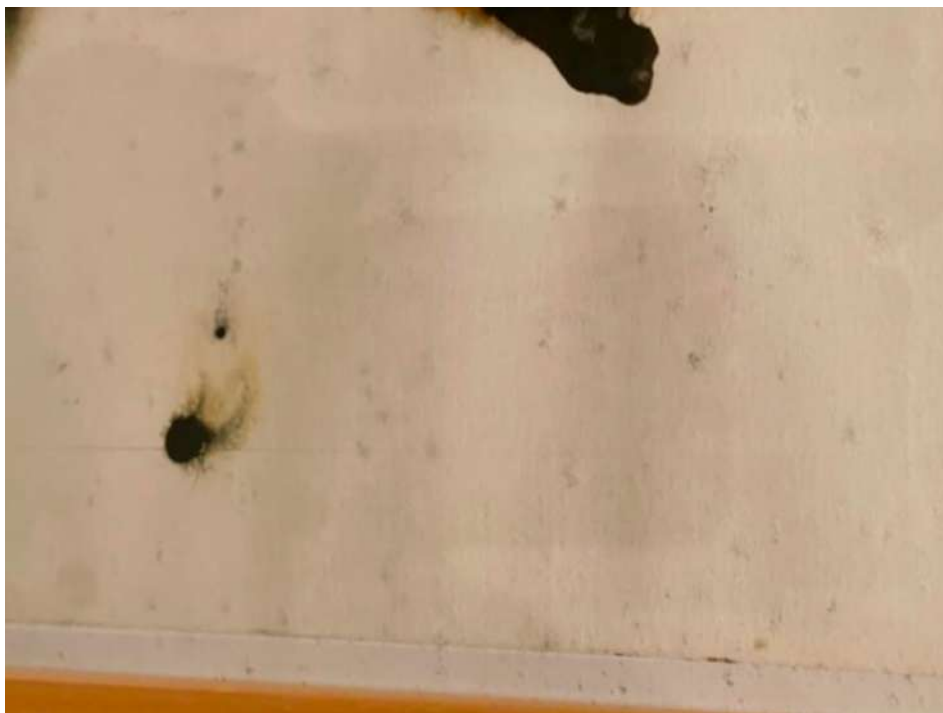
**21)**

Instalación de esporas sobre el sistema de enmarcación, anverso y reverso

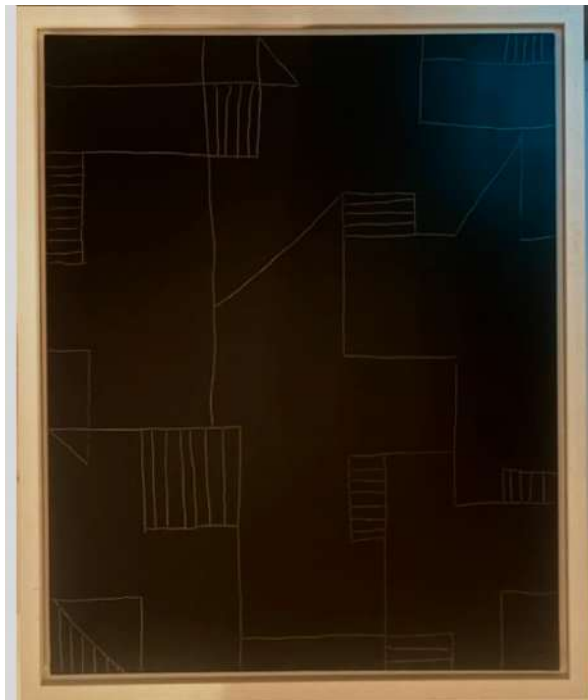
22)

Implantación de hongos en la tela por el reverso

Colonización de hongos sobre el marco

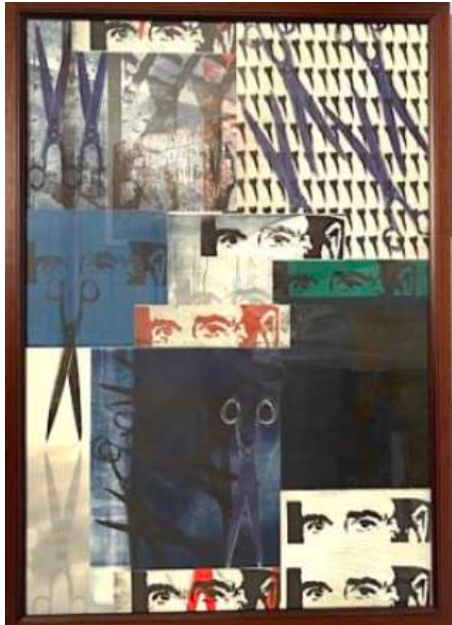
23)

Esporas sobre el cristal y la enmarcación

Colonización de hongos sobre materiales del collage

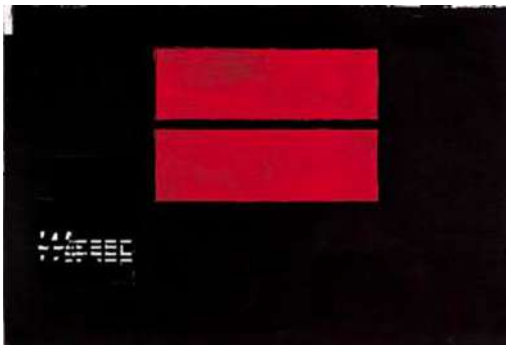
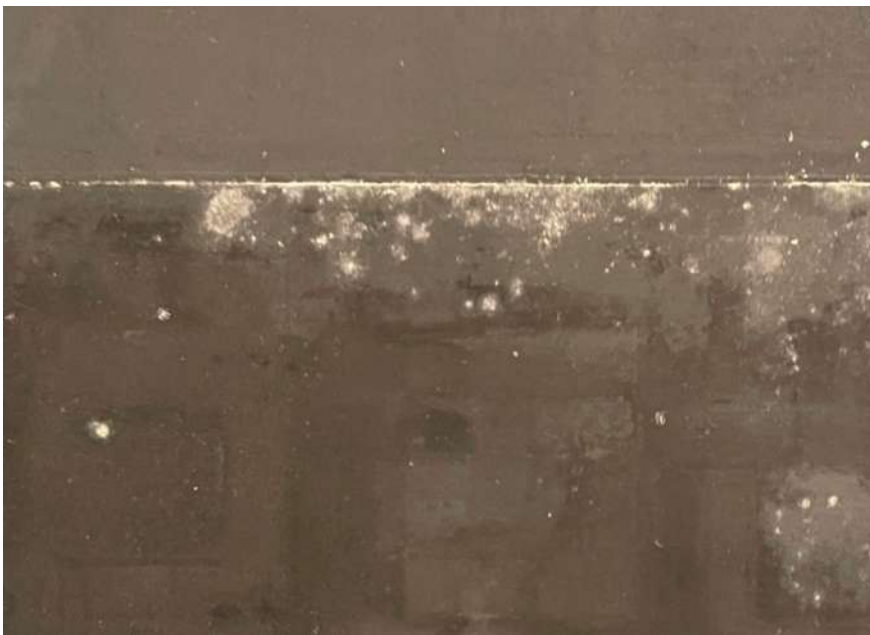
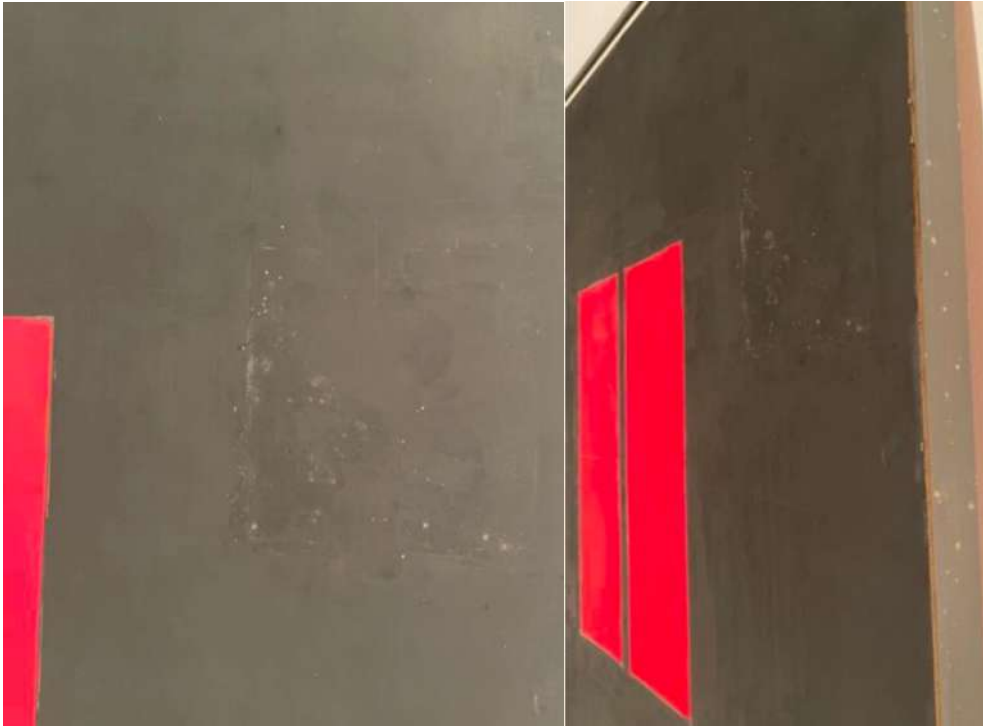
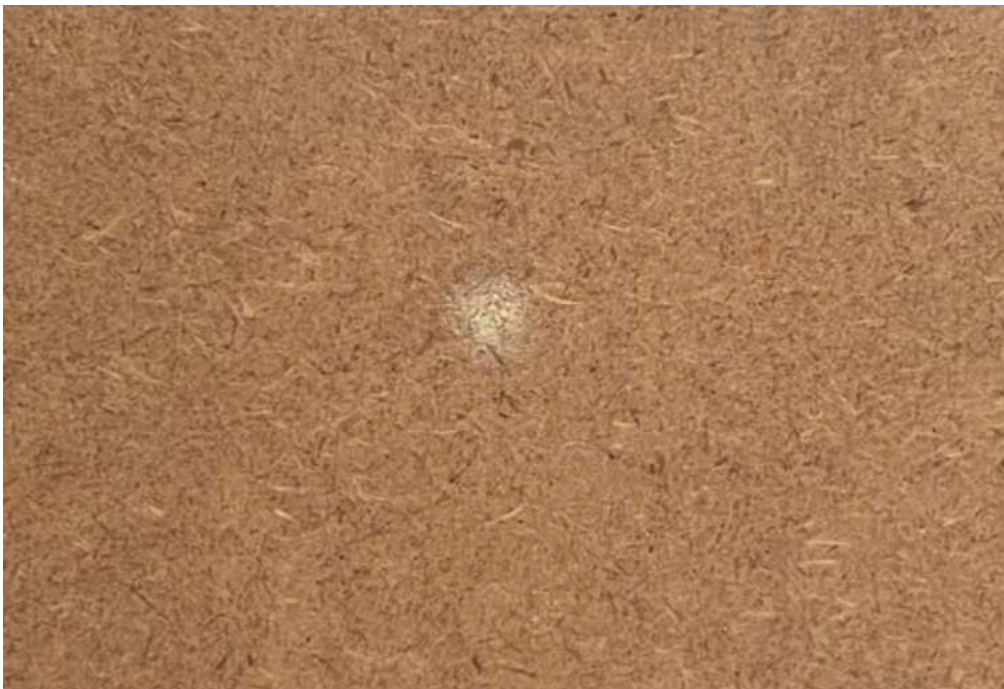
**24)**

Hongos implantados sobre la capa pictórica, y diseminados por el sistema de enmarcación

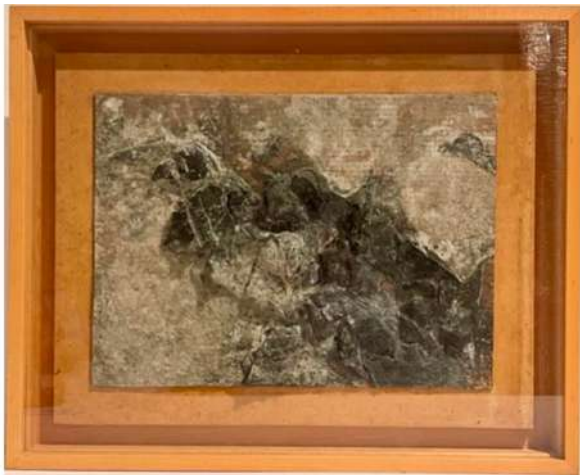
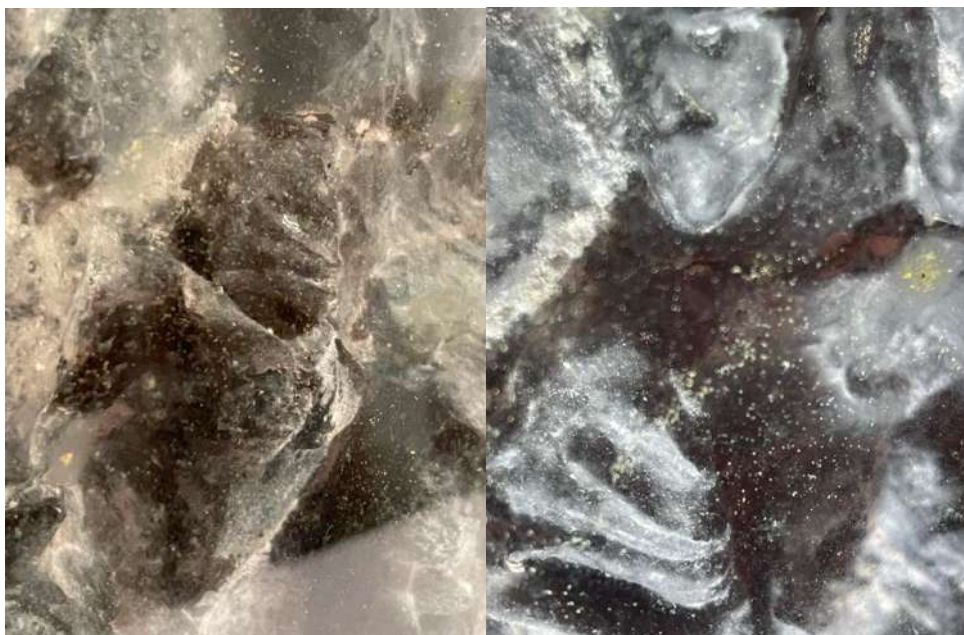
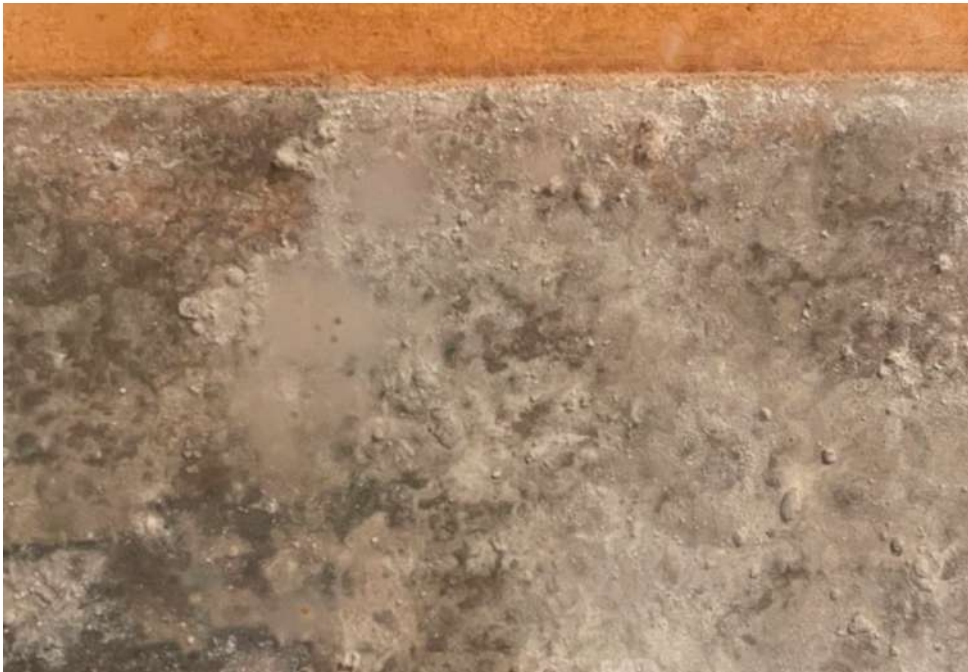
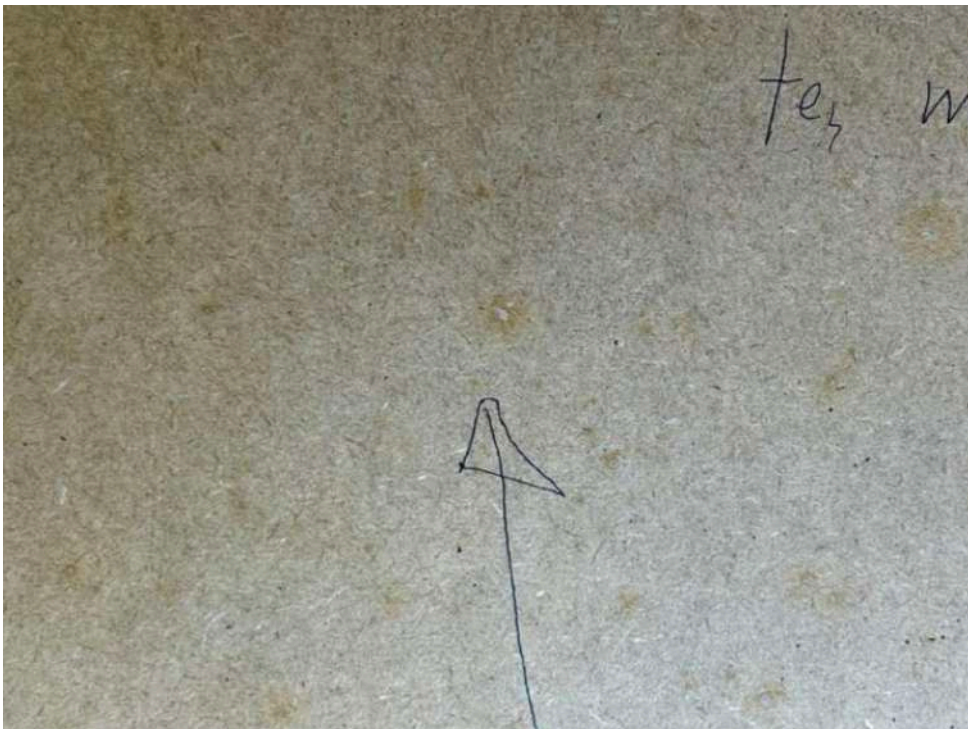
25)

Severa infección por hongos sobre el material sustentado y sustentante

Descamación de materiales

Infección por hongos en el sistema de enmarcación

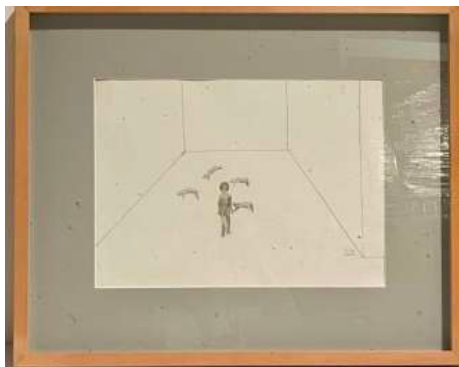
26)

Implantación de colonias de hongos diseminadas por la superficie de la obra y sobre el sistema de enmarcación
