## ANEXO IX

### LISTADO DE OBRAS A RESTAURAR

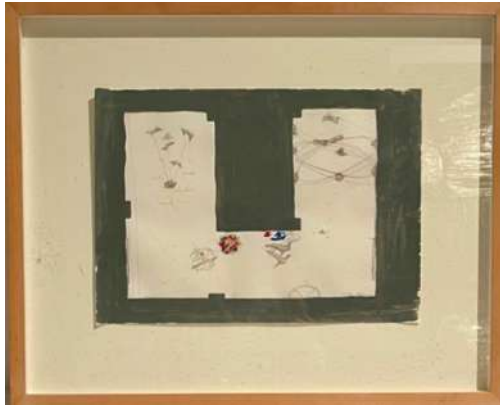
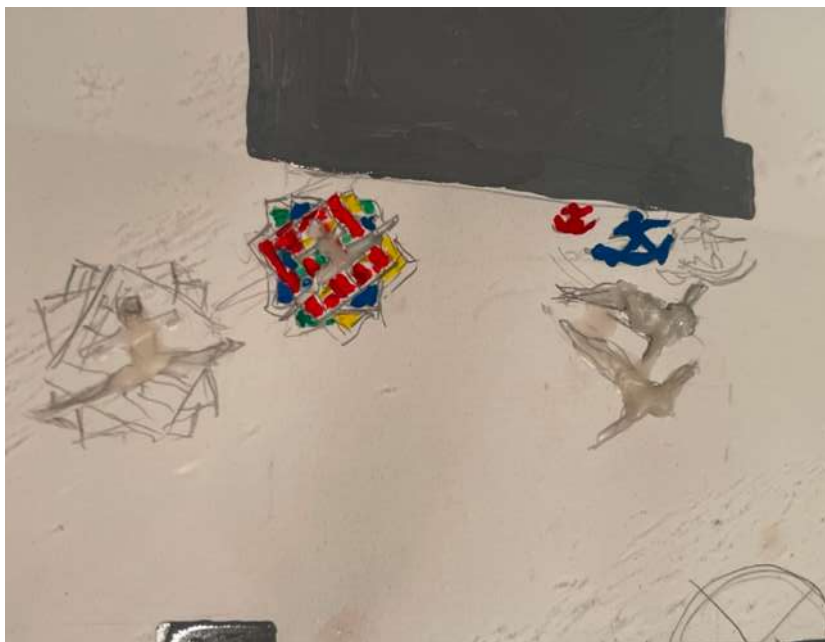
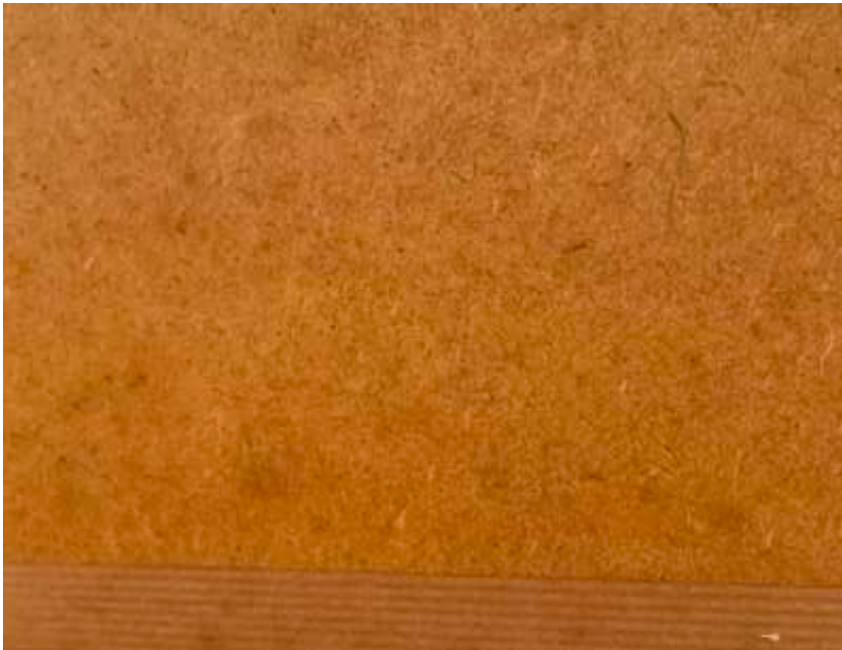
27)

Implantación de colonias de hongos diseminadas por la superficie de la obra y sobre el sistema de enmarcación

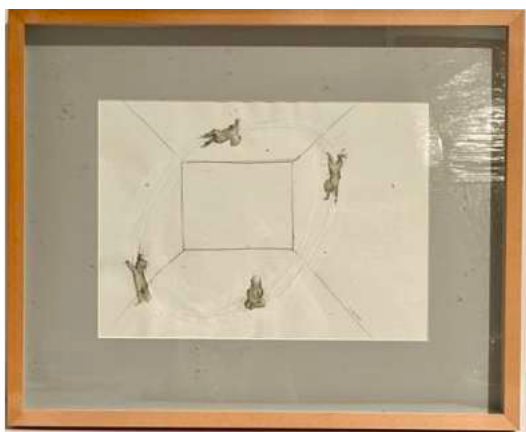
28)

Implantación de colonias de hongos diseminadas por la superficie de la obra y sobre el sistema de enmarcación

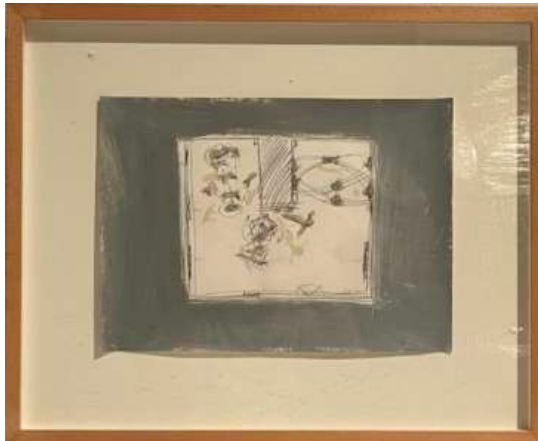
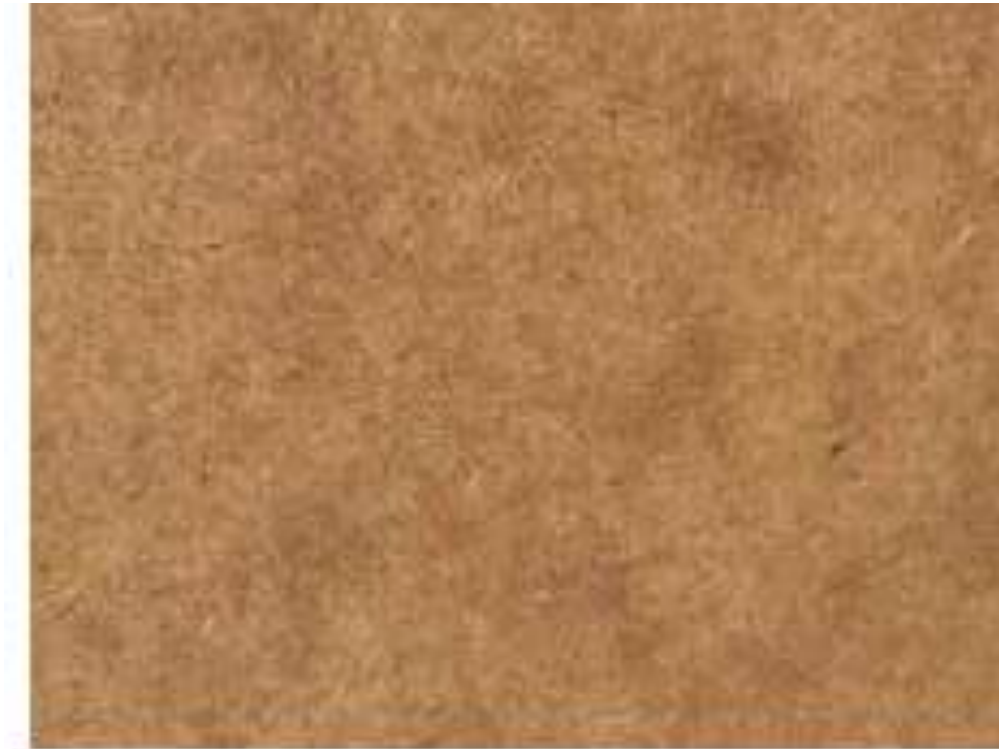
29)

Implantación de colonias de hongos diseminadas por la superficie de la obra y sobre el sistema de enmarcación

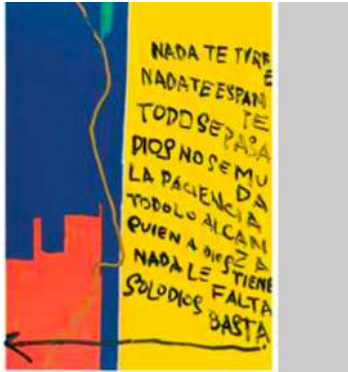
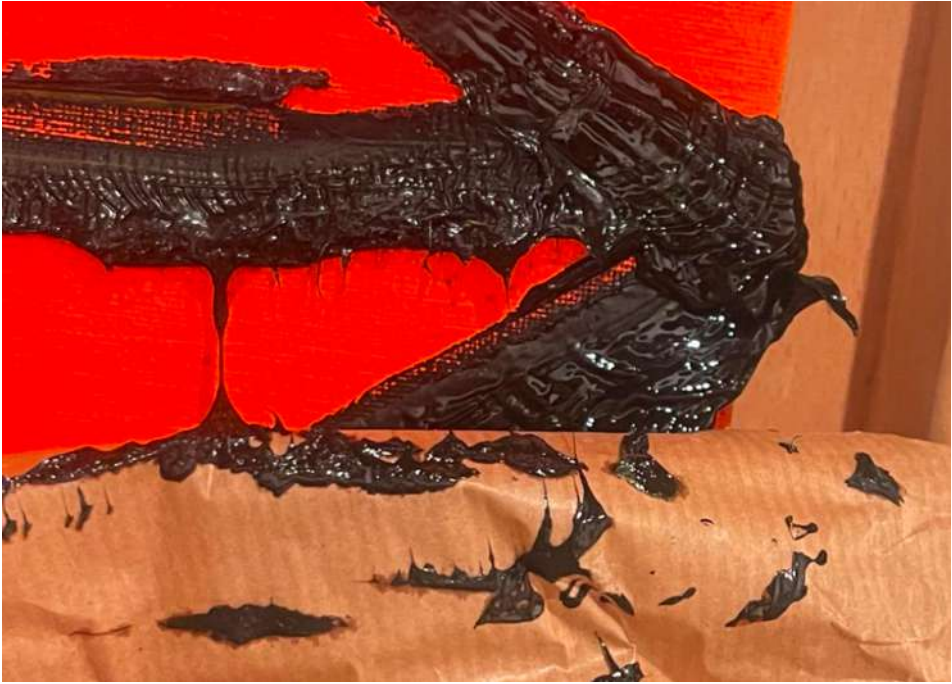
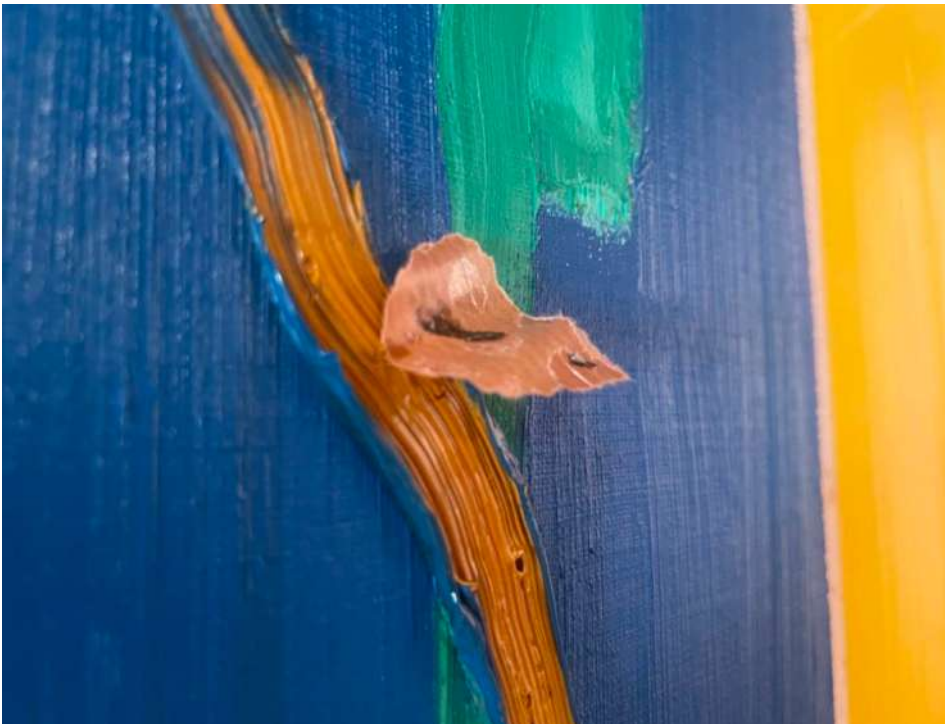
**30)**

Asentamiento de hongos sobre el lienzo, que traspasan hacia la capa pictórica

Pintura mordiente

Restos de papel adherido a la pintura

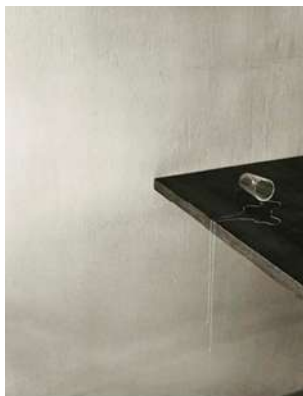
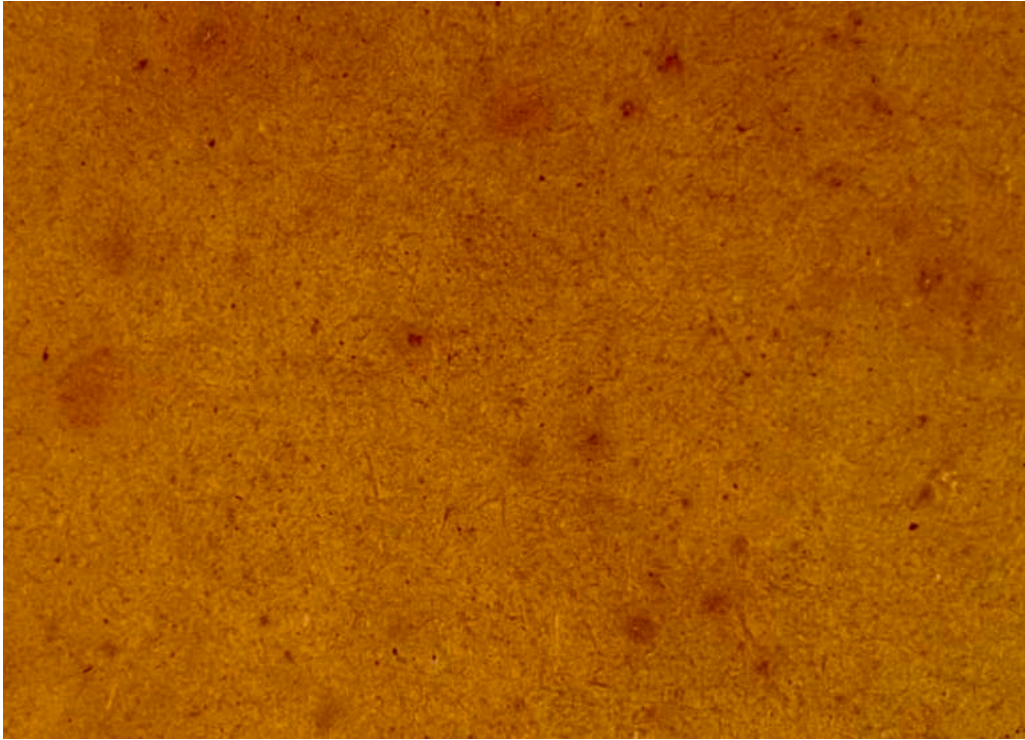
**31)**

Infección por hongos que afecta a todo el sistema de enmarcación

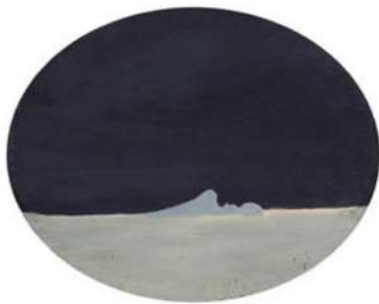
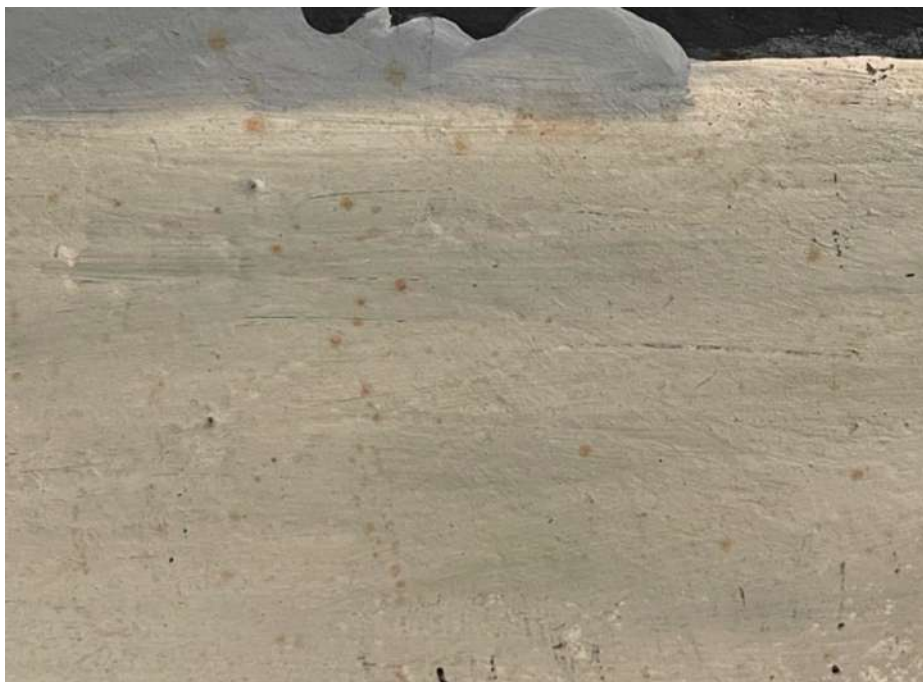
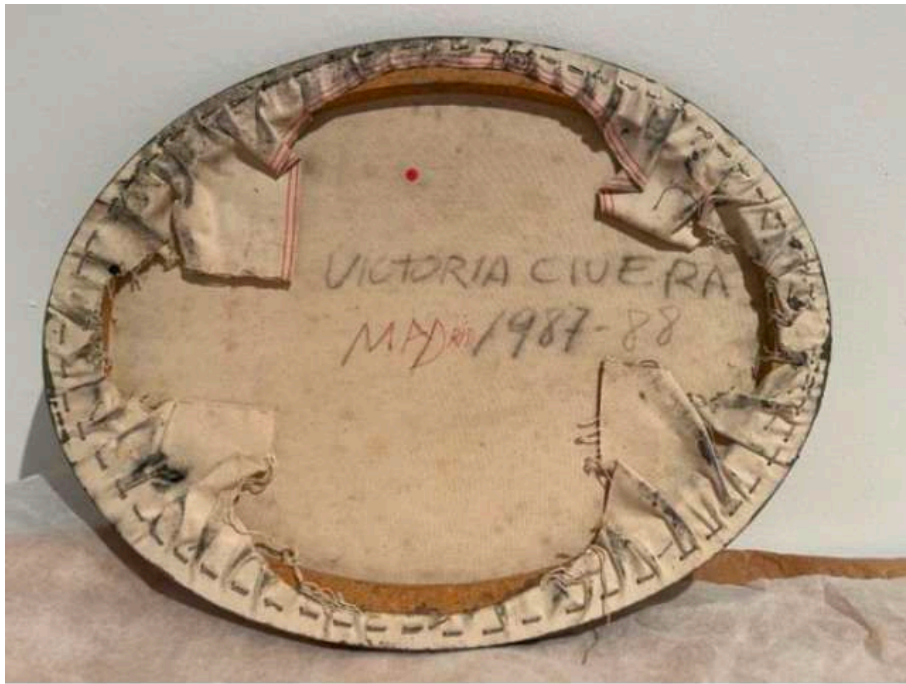
**32)**

Severa afectación por hongos que compromete a toda la obra, capa pictórica, soporte y bastidor

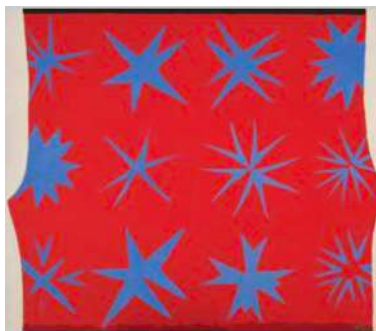
33)

Severa infección por hongos, que afectan especialmente a la capa pictórica

Levantamientos y pérdida de pintura

Craquelado repintado

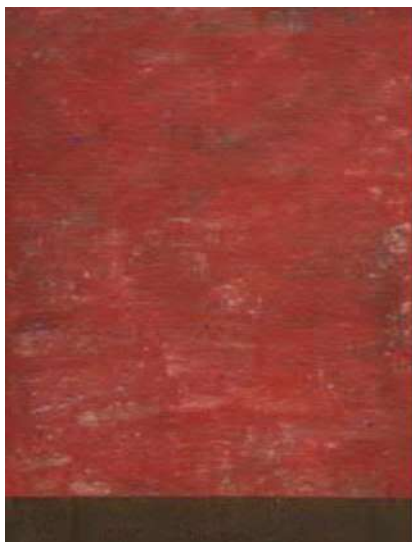
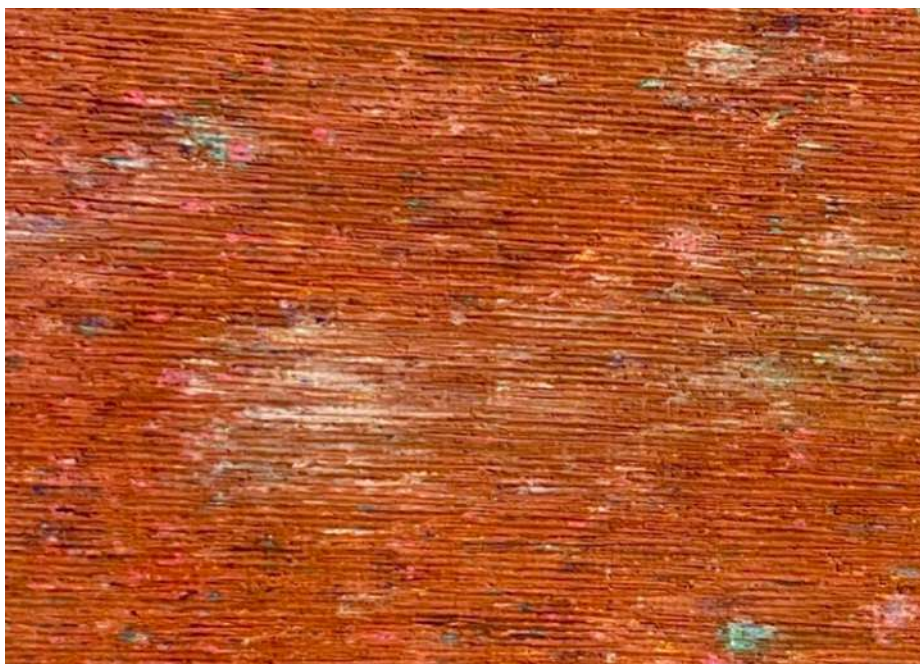
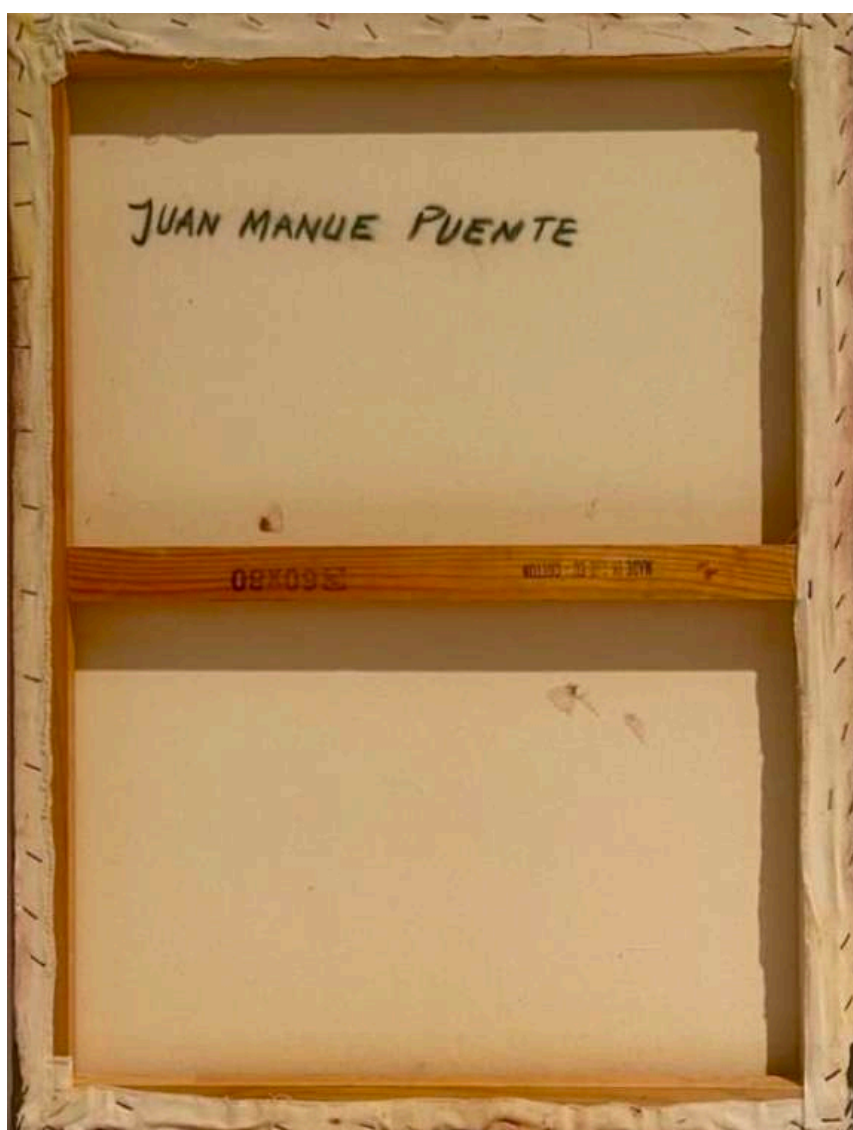
**34)**

Acumulación de suciedad superficial en anverso y reverso
