## ANEXO IX

### LISTADO DE OBRAS A RESTAURAR

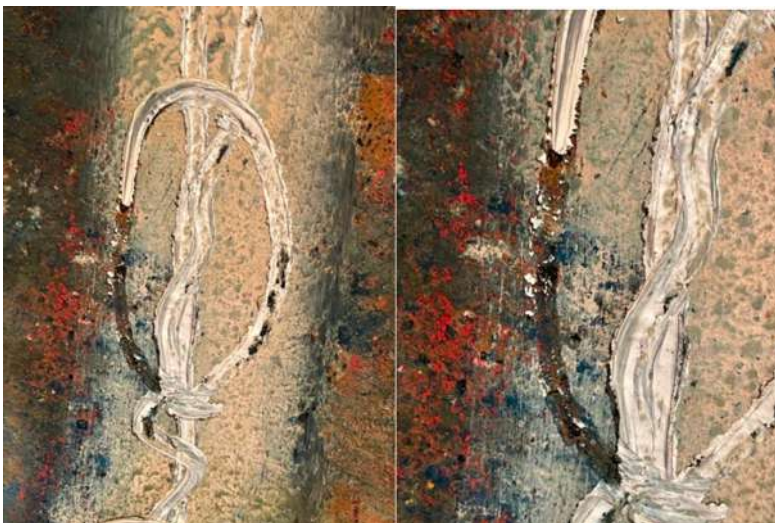
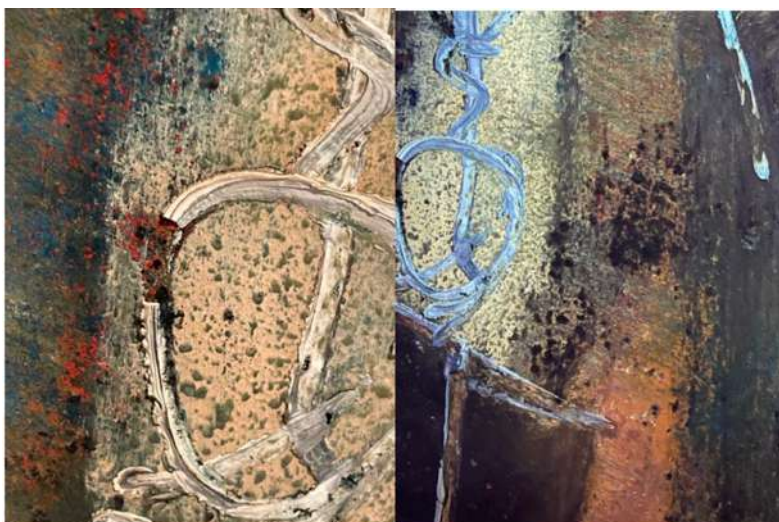
1)

Severo ataque de hongos que traspasan todos los estratos, soporte, imprimación y capa pictórica. Las manifestaciones de esta infección son más visibles por el reverso en forma de esporas.

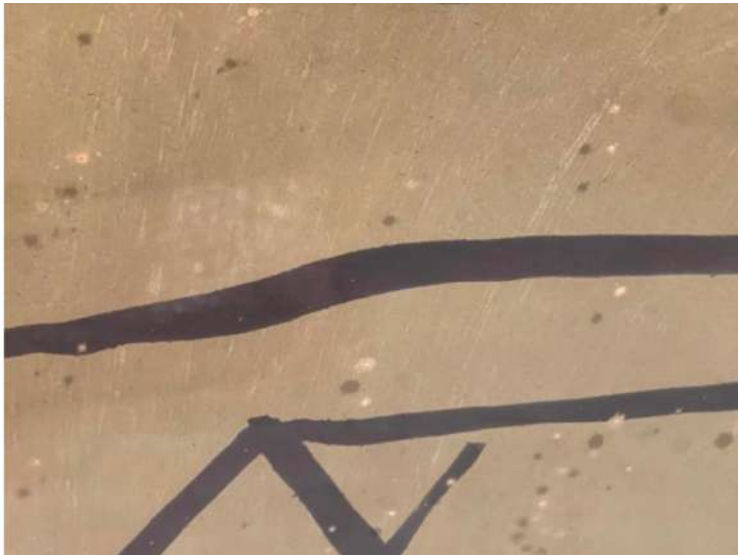
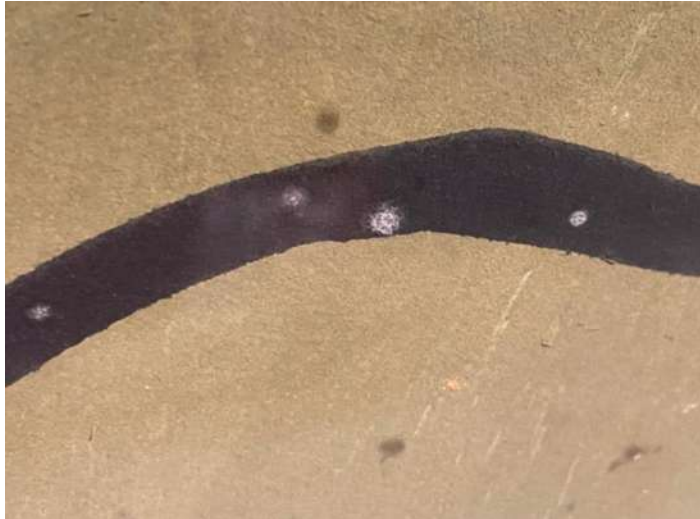
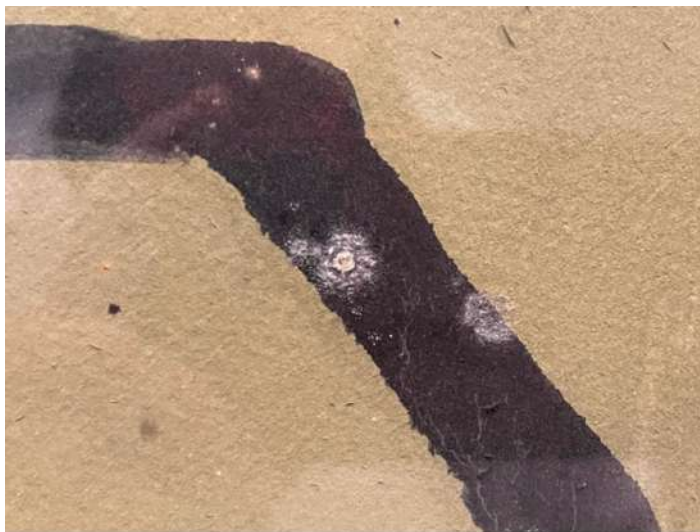
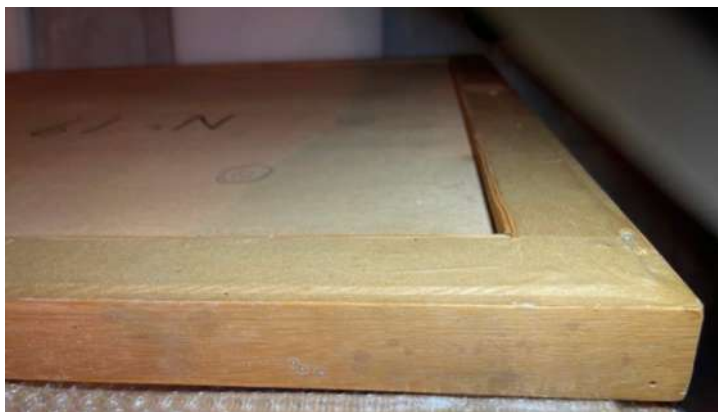
2)

Importante ataque de microorganismos, con establecimiento de esporas en la capa pictórica. Los hongos afectan al marco, el cristal y a la tapa del reverso.

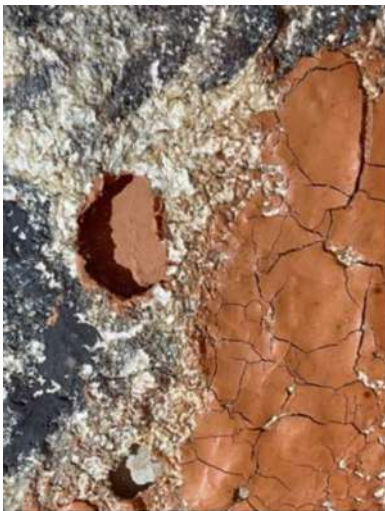
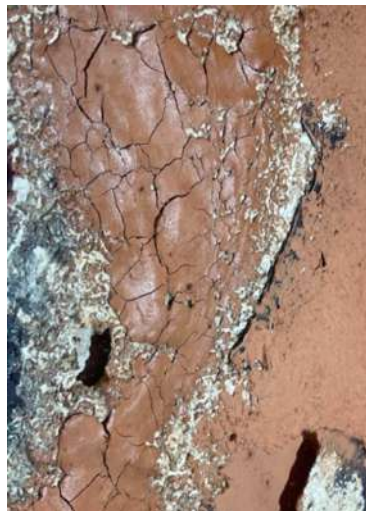
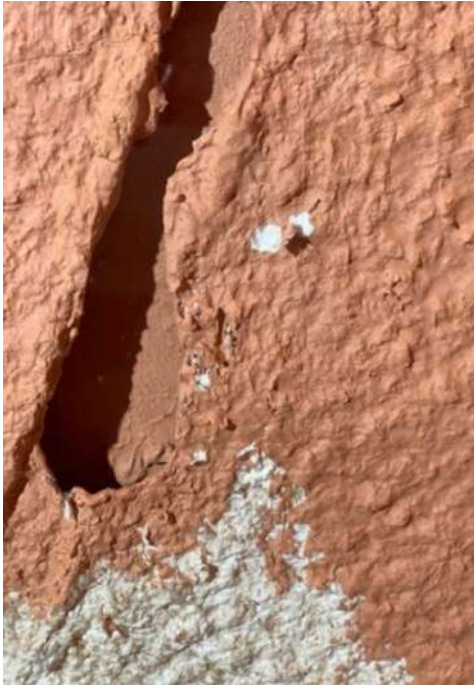
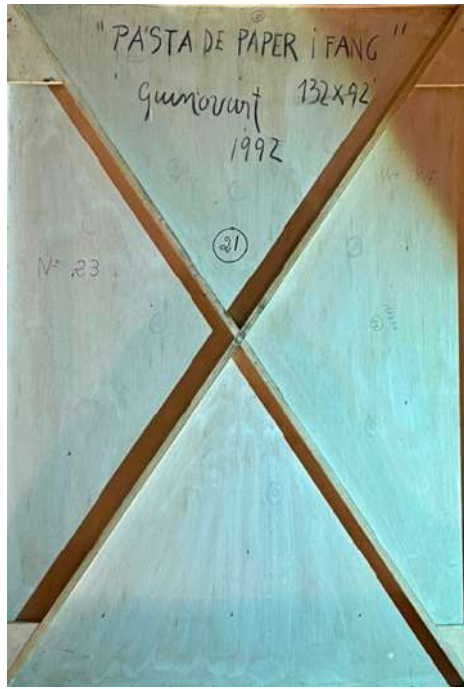
3)

Capas de barro muy agrietadas y levantamientos de los estratos más finos

Suciedad acumulada en reverso y manchas susceptibles de provenir del efecto de los hongos.

La parte delantera está cubierta por un metacrilato que no está sellado y permite el paso de la suciedad y de agentes biológicos,

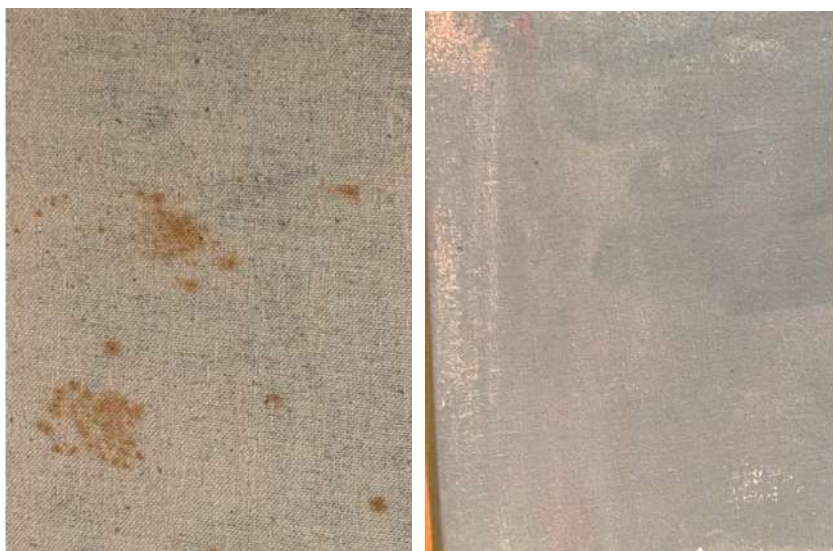
4)

Infección por hongos visibles sobre la tela en reverso

En la capa pictórica, aparecen localmente como un fino punteado

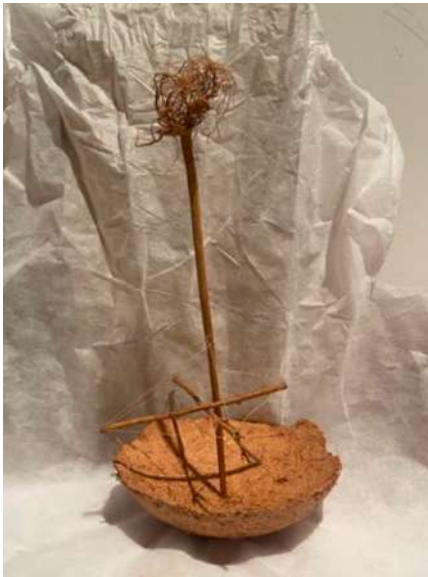
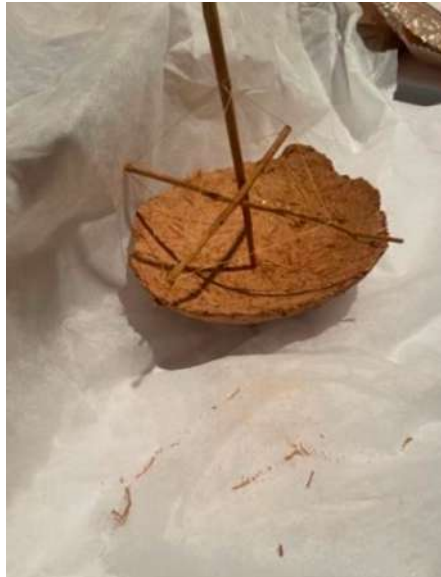
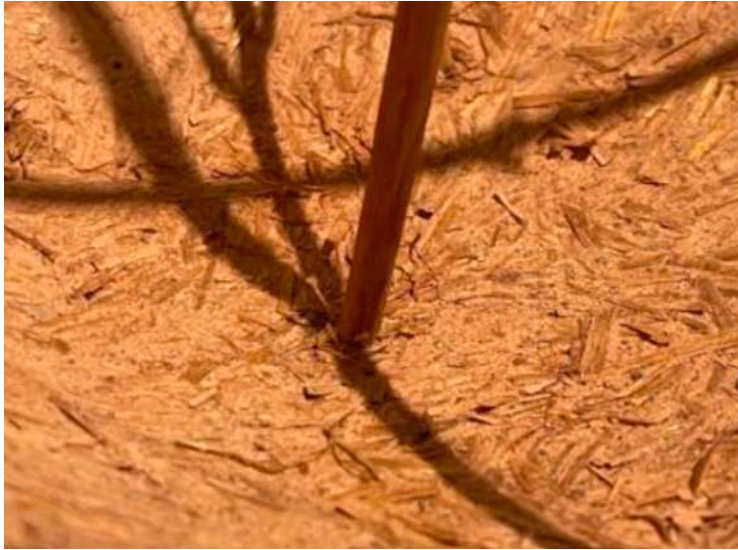
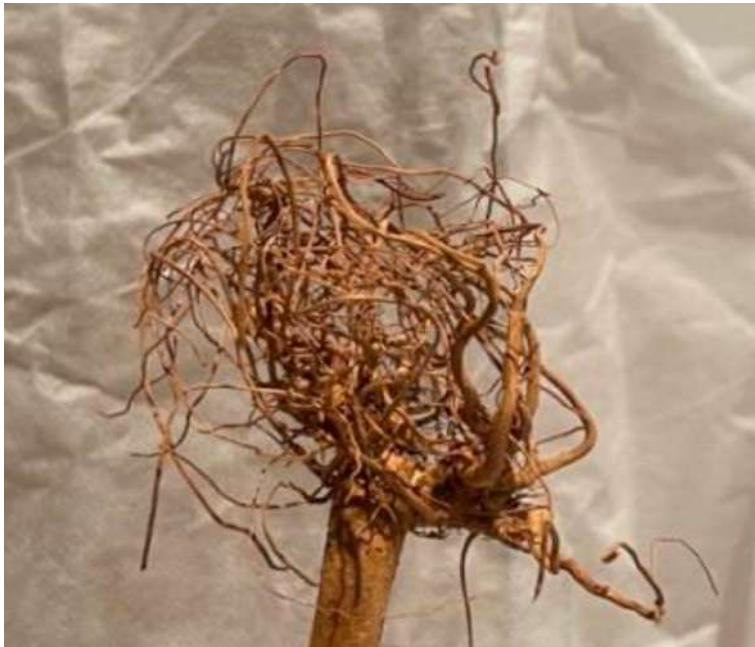
5)

Pulverulencia del barro

Desprendimiento de raíces

Desestabilización del mástil

Desestabilización de peana y vitrina

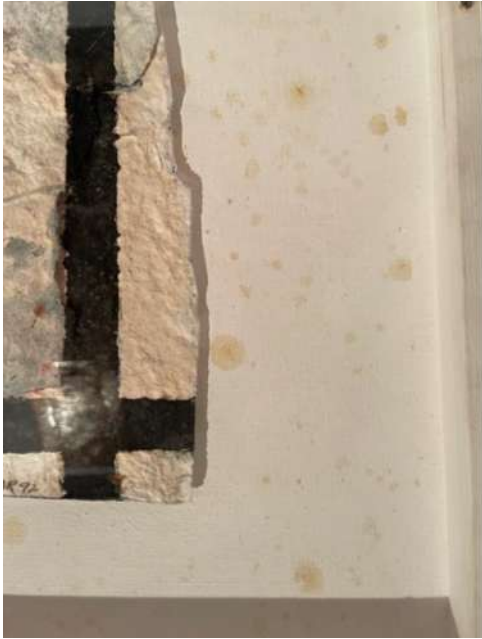
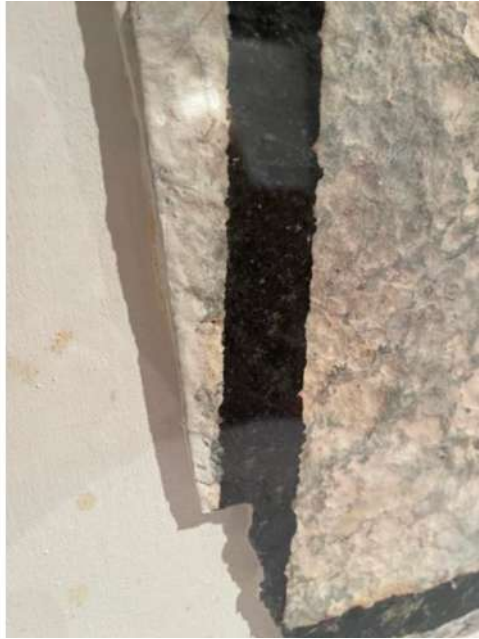
6)

Severa infección por hongos que afecta a todos los estratos  
Enmarcación endeble

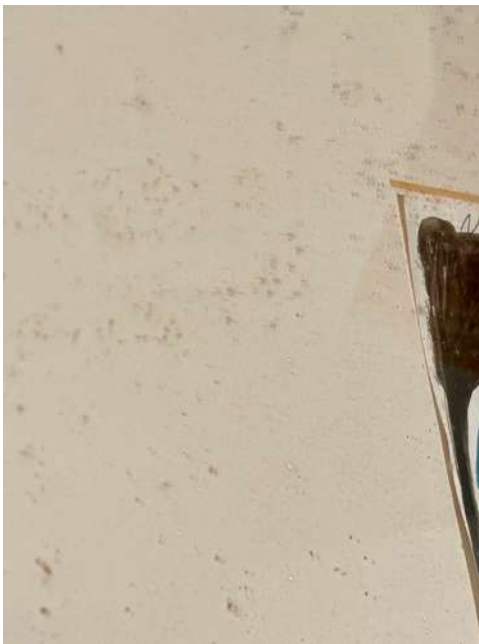
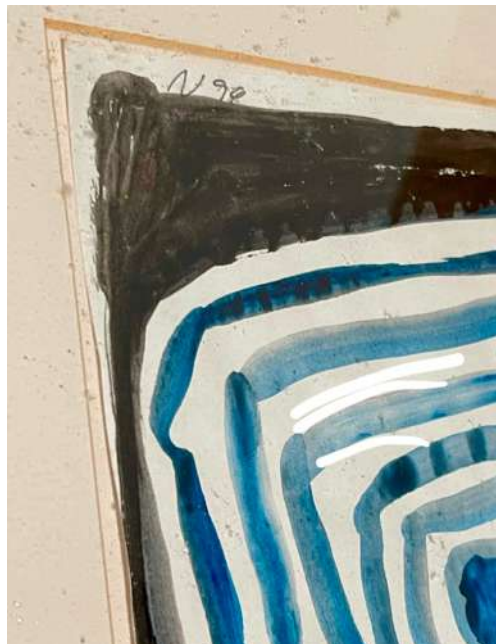
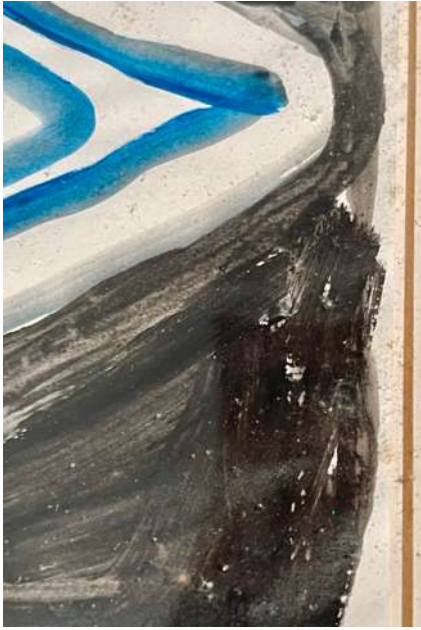
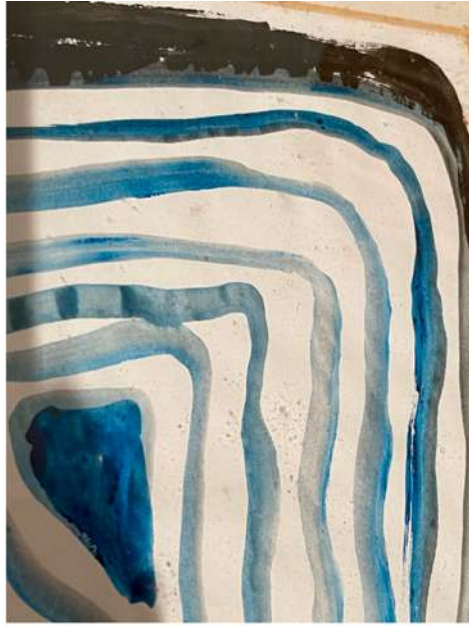
9)

Infección por hongos severa

Ondulaciones del papel

Afectación del sistema de enmarcación

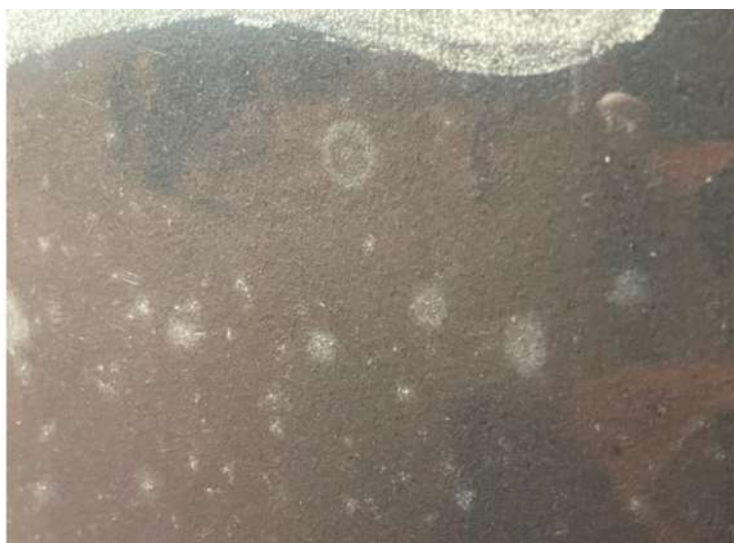
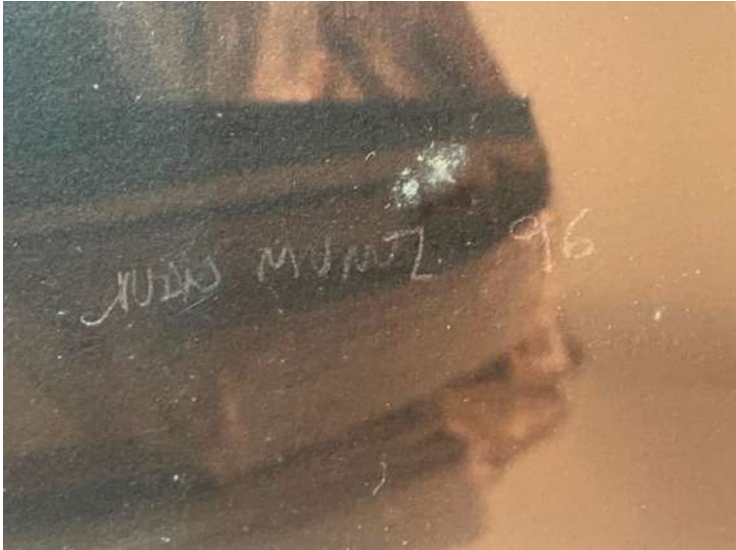
**10)**

Infección por hongos que afecta al sistema de enmarcación

Colonización de esporas en el soporte

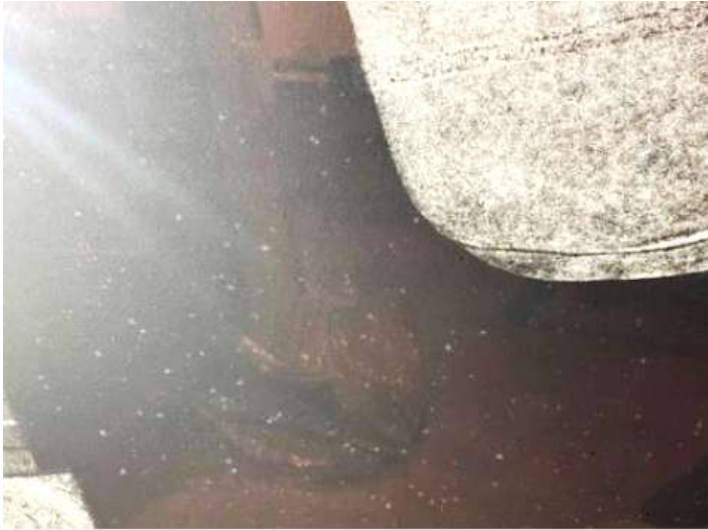
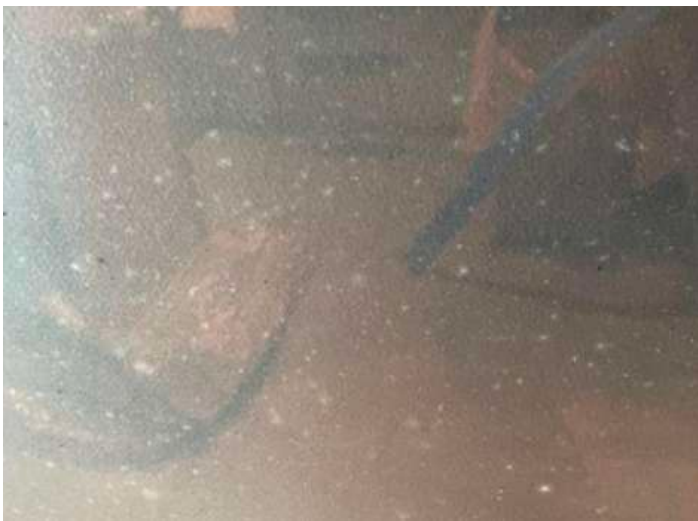
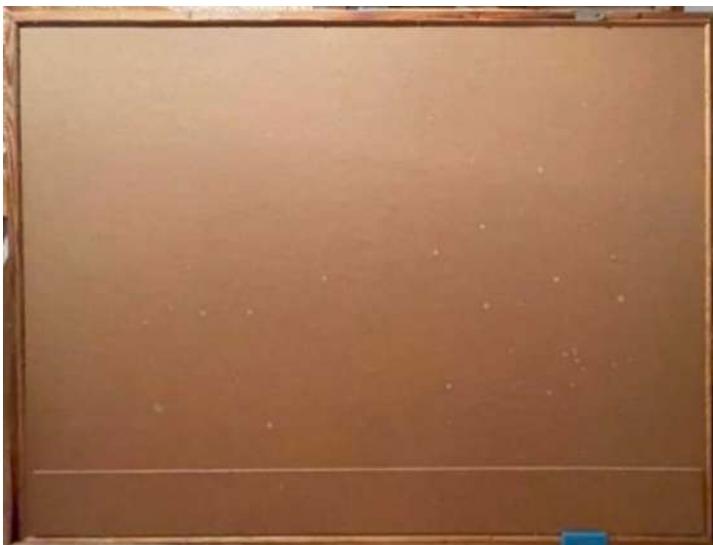
11)

Infección por hongos que afecta al sistema de enmarcación

Colonización de esporas en el soporte

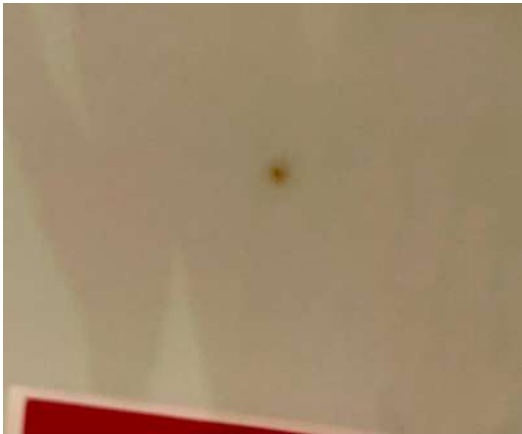
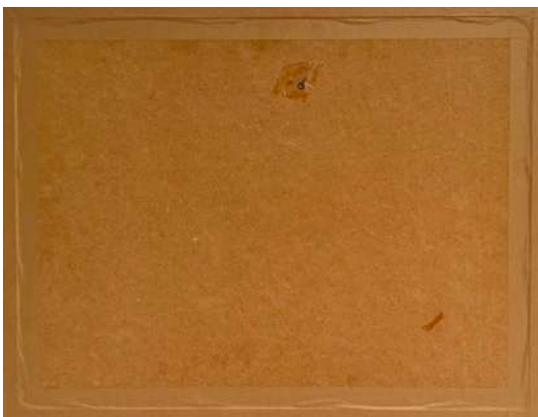
**12)**

Presencia de hongos y esporas sobre el cristal

Esporas sobre el paspartú y sobre el tablero del reverso

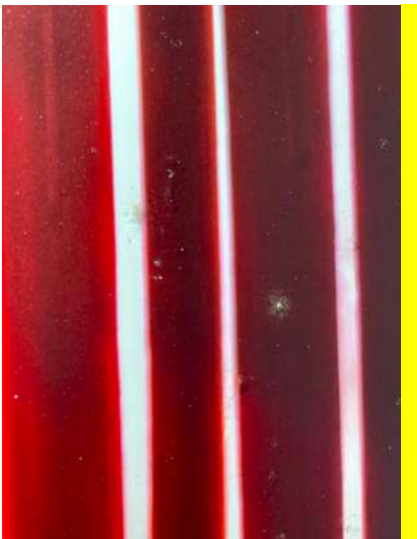
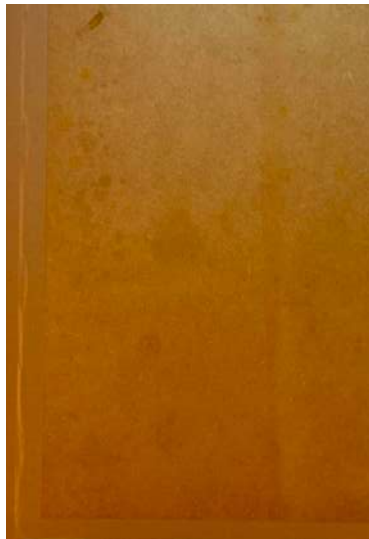
**13)**

Presencia de hongos y esporas sobre el cristal

Esporas sobre el paspartú y sobre el tablero del reverso

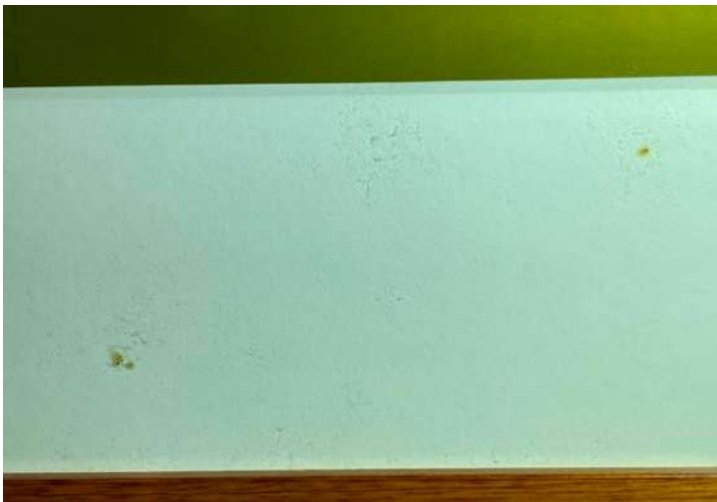
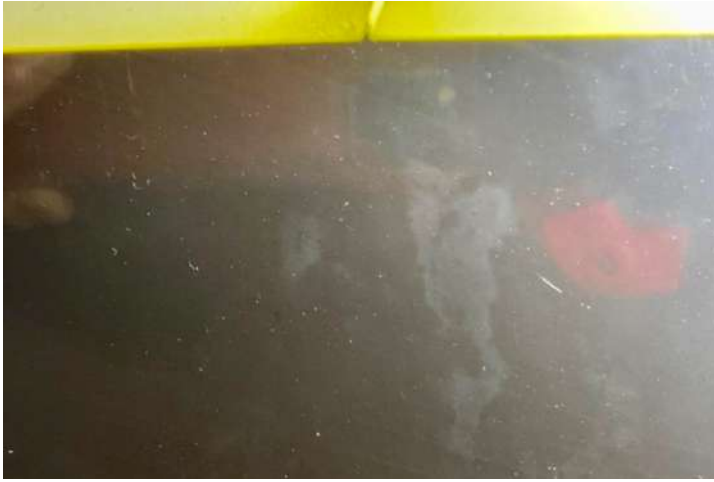
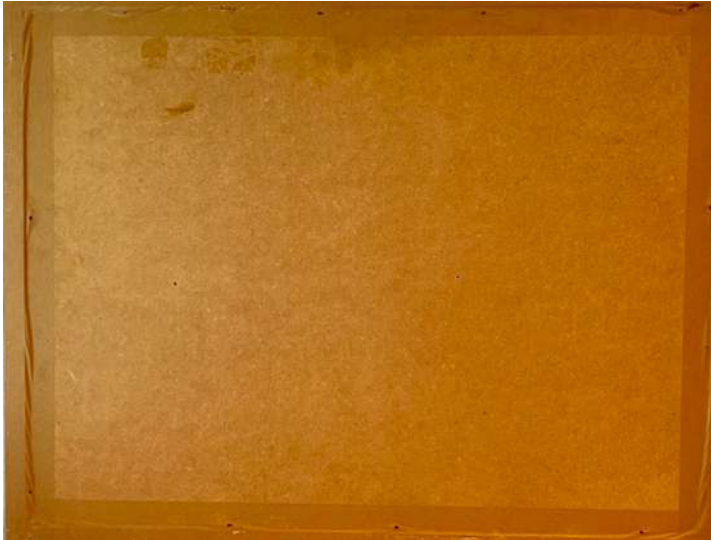
**14)**

Presencia de hongos y esporas sobre el cristal

Esporas sobre el paspartú y sobre el tablero del reverso

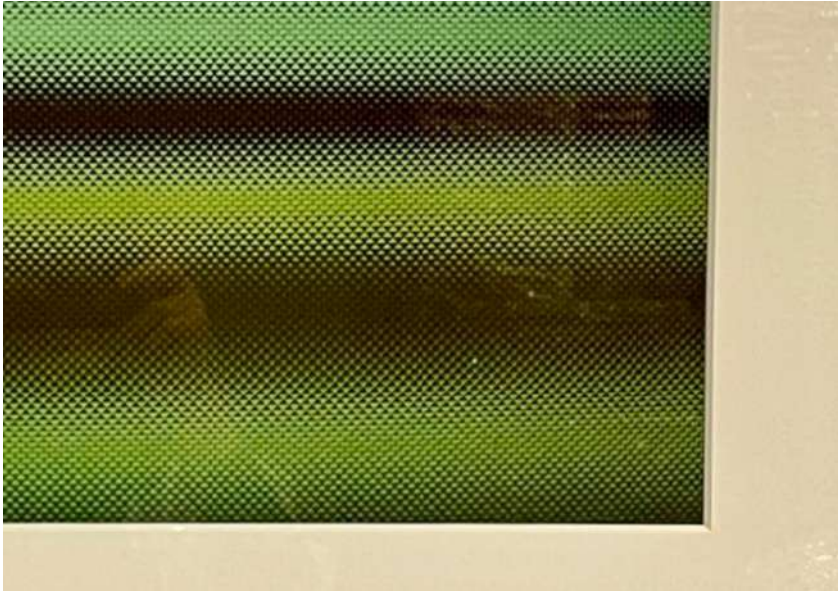
**15)**

Presencia de hongos y esporas sobre el cristal

Esporas sobre el paspartú y sobre el tablero del reverso

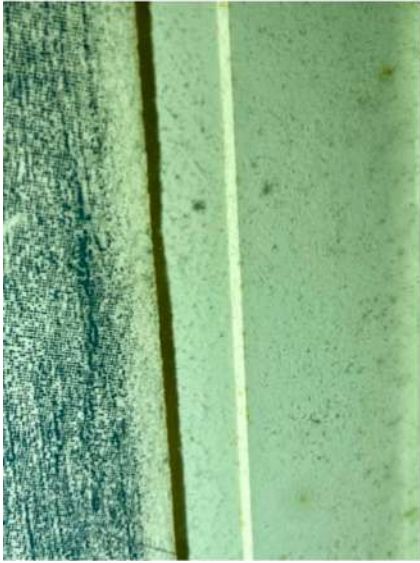
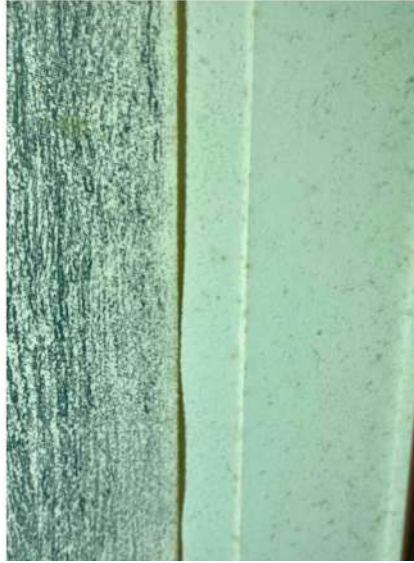
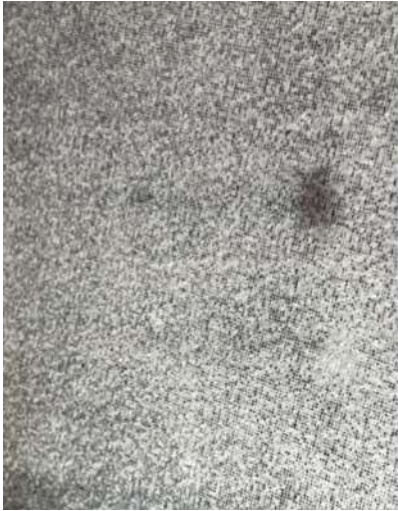
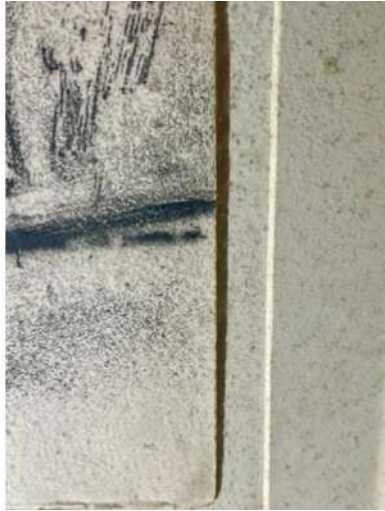
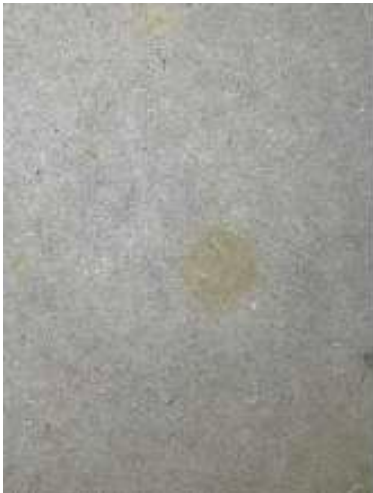
*Daños observados*

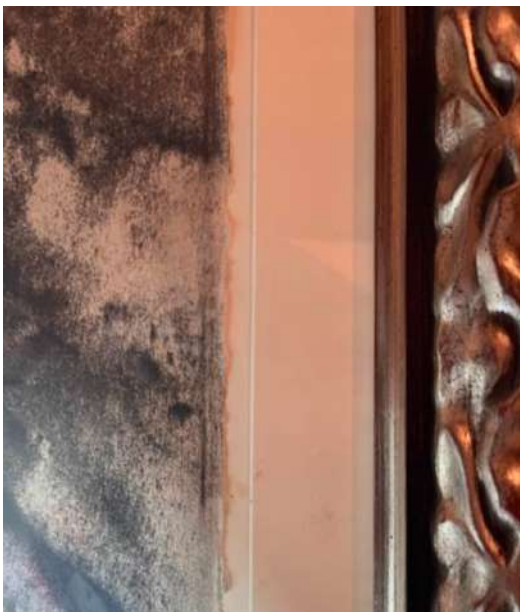
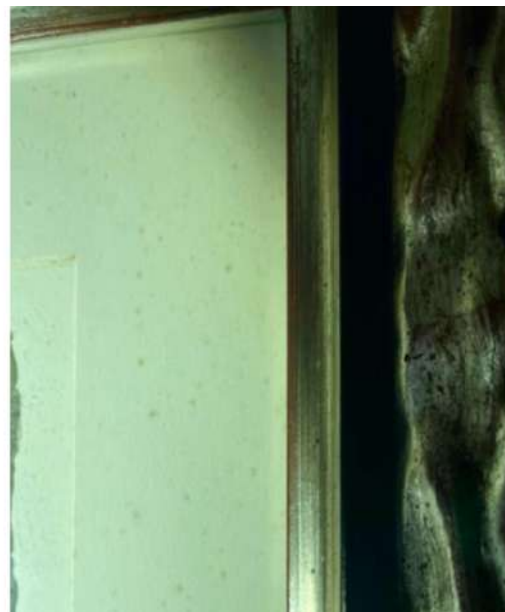
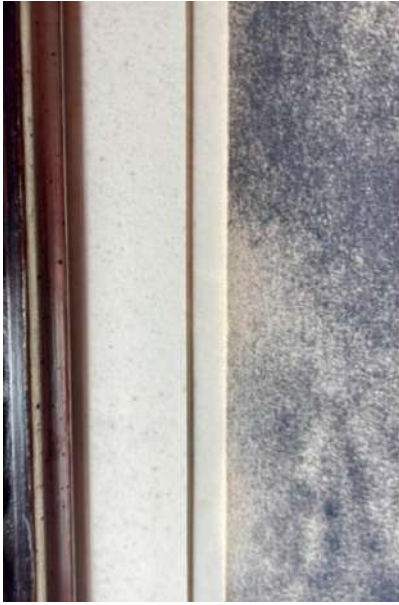
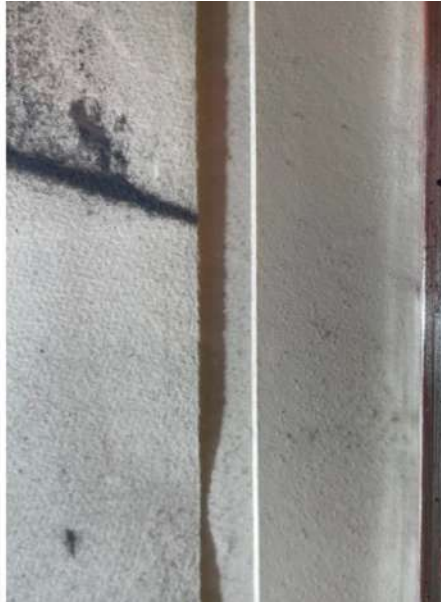
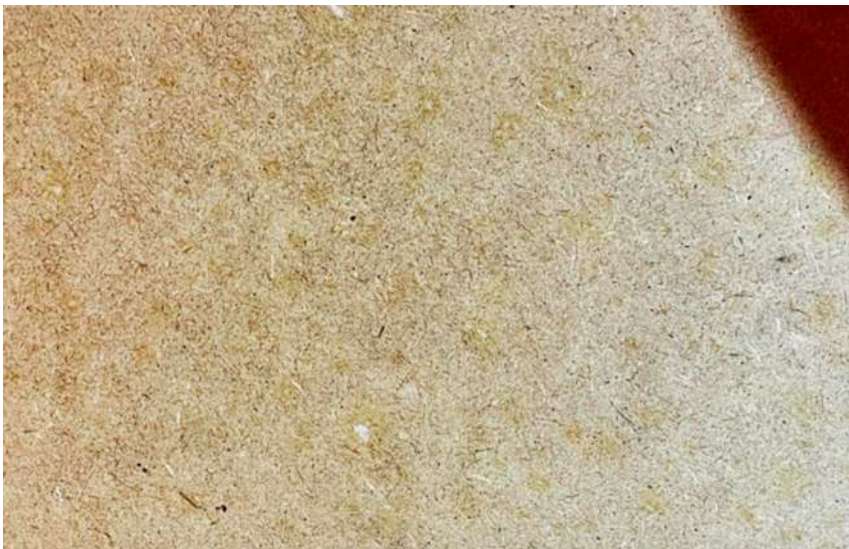
17)

Colonización de hongos, sobre cristal, papel y paspartú

Infección de hongos en el tablero del reverso

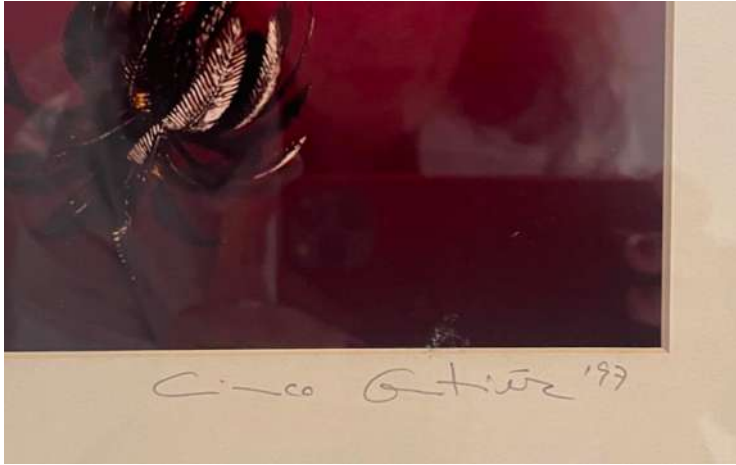
**18)**

Implantación de esporas sobre el cristal y paspartú  
Tablero del reverso colonizado por hongos

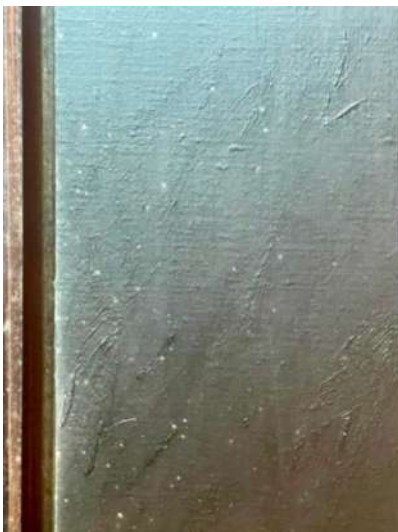
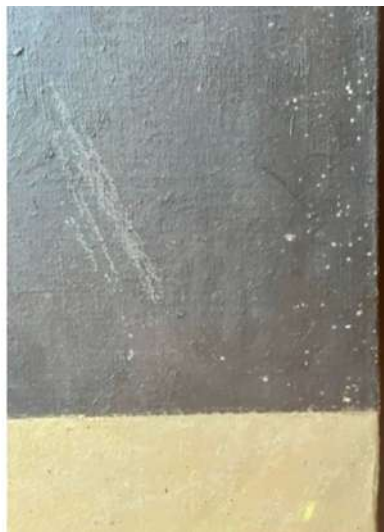
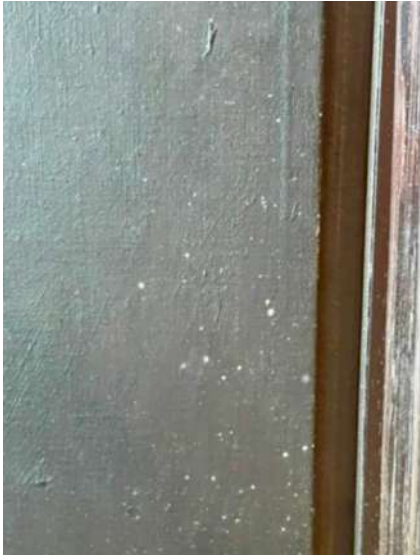
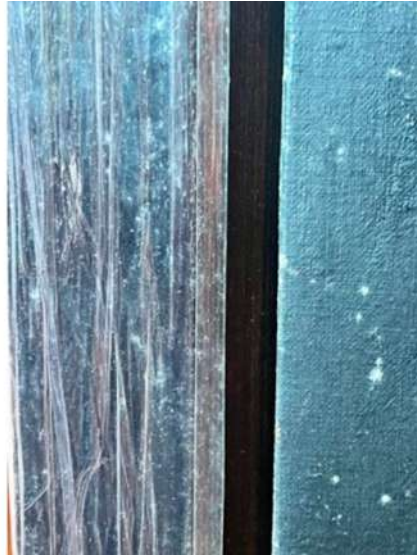
**19)**

Craquelado en espiga

Infección por hongos generalizada sobre la capa pictórica

Asentamiento de esporas sobre el marco

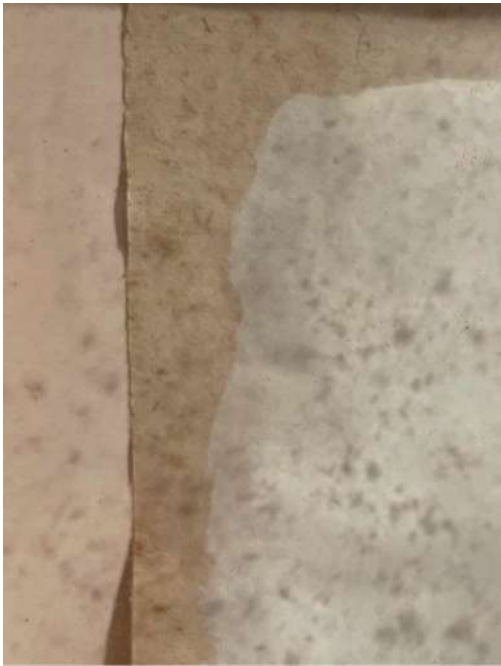
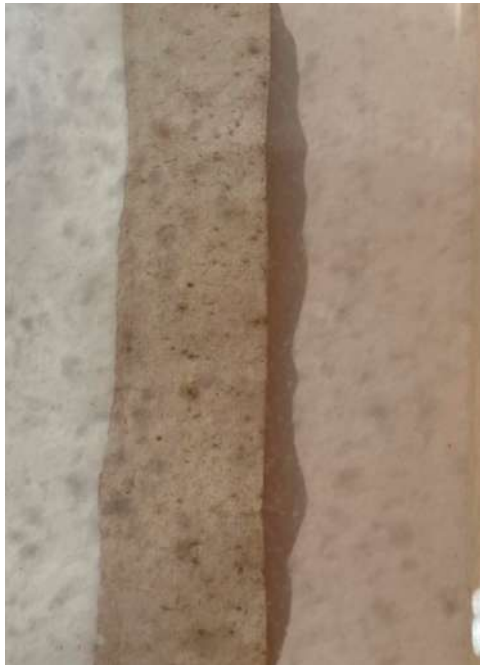
20)

Severa infección por hongos generalizada

Deformaciones del soporte

Agrietamiento entre la "lente" cóncava y el soporte

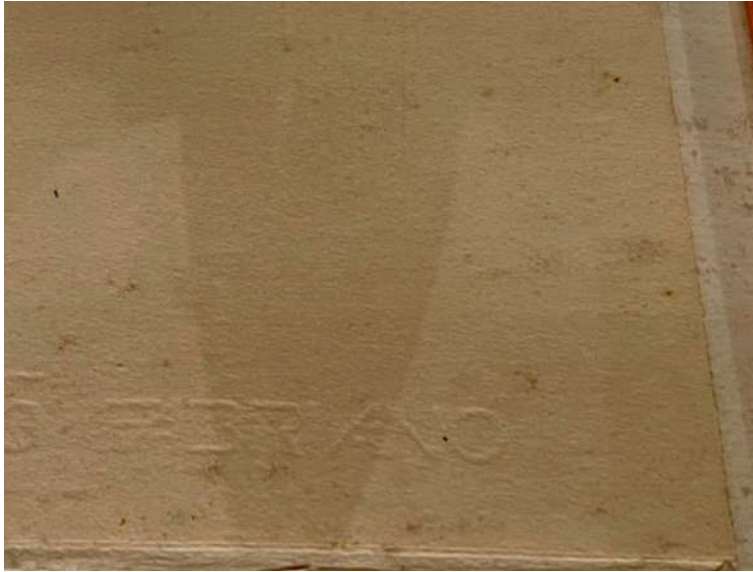
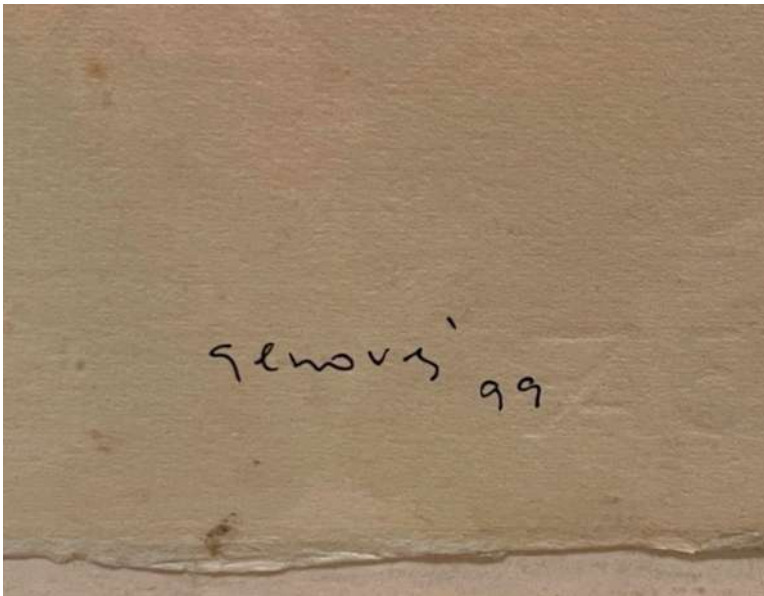
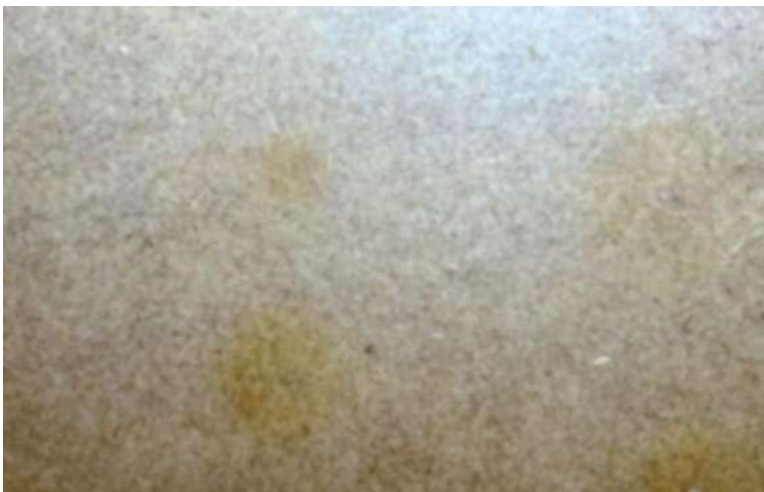
**21)**

Instalación de esporas sobre el sistema de enmarcación, anverso y reverso

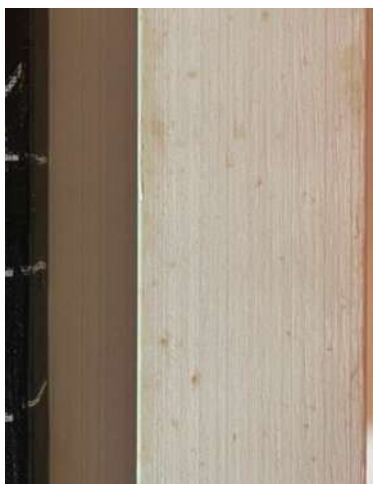
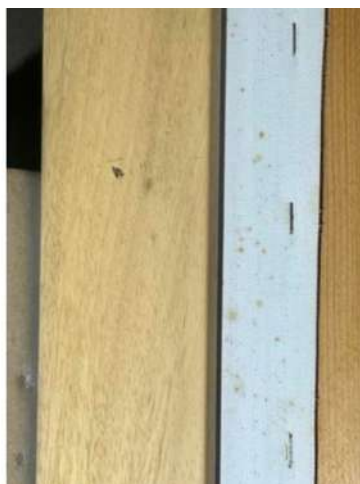
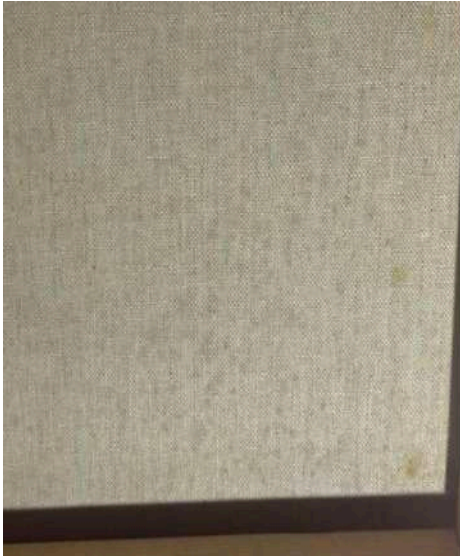
22)

Implantación de hongos en la tela por el reverso

Colonización de hongos sobre el marco

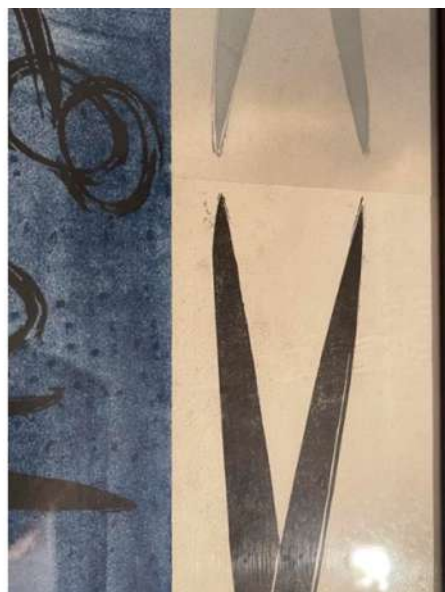
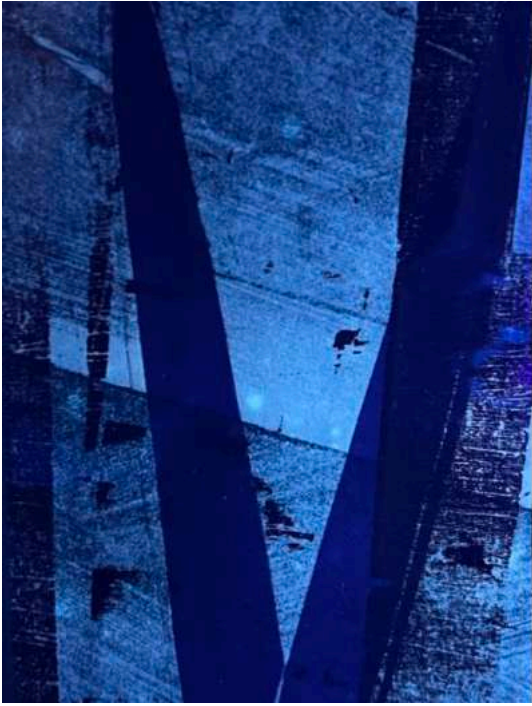
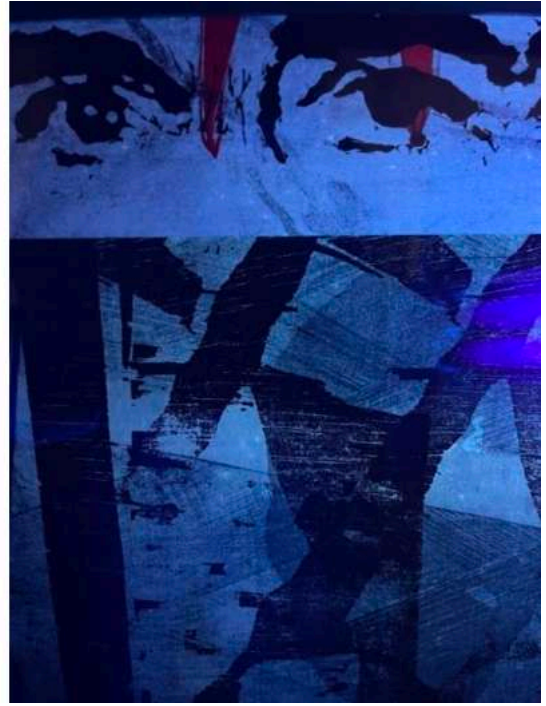
23)

Esporas sobre el cristal y la enmarcación

Colonización de hongos sobre materiales del collage

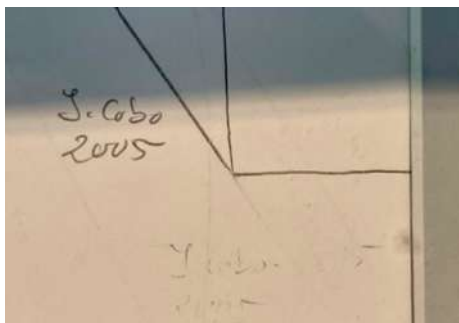
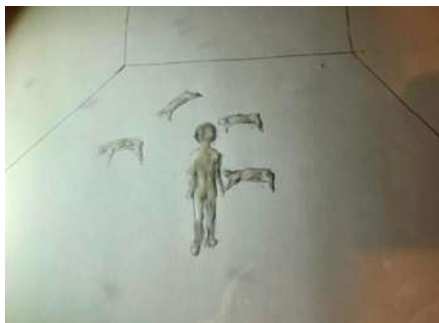
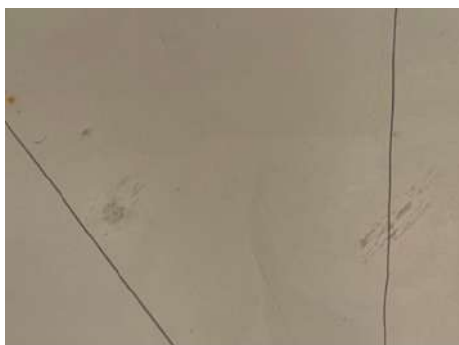
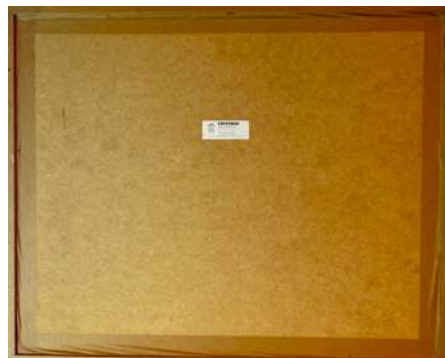
26)

Implantación de colonias de hongos diseminadas por la superficie de la obra y sobre el sistema de enmarcación

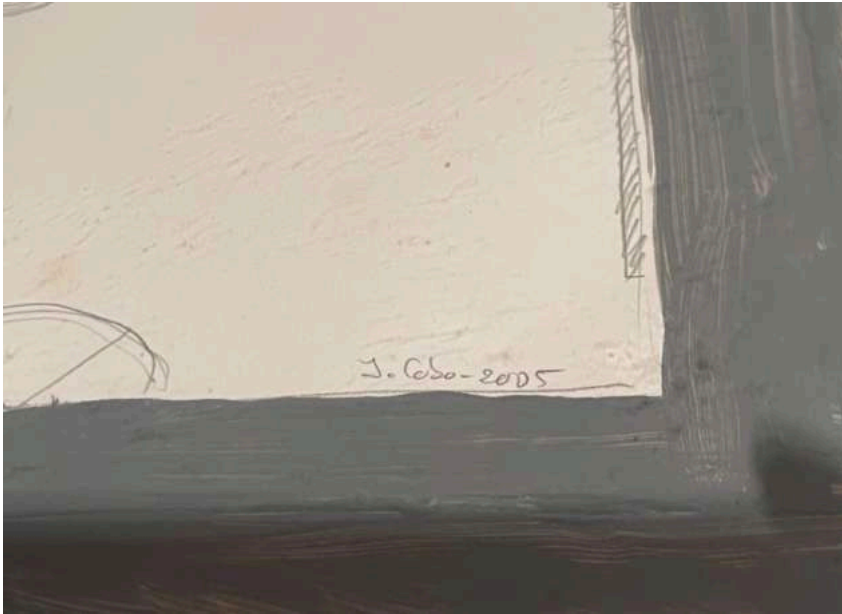
27)

Implantación de colonias de hongos diseminadas por la superficie de la obra y sobre el sistema de enmarcación

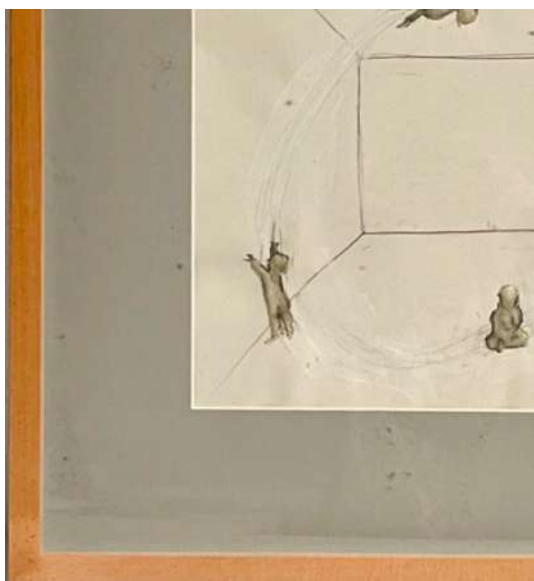
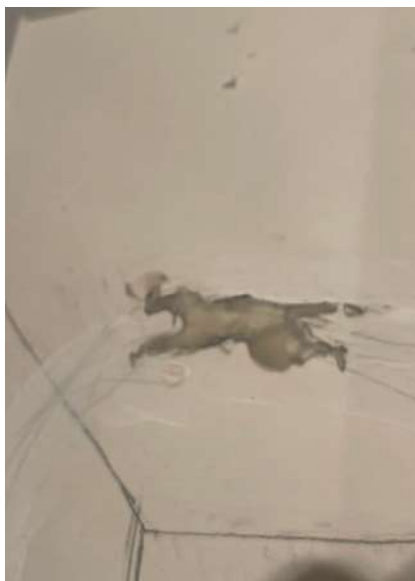
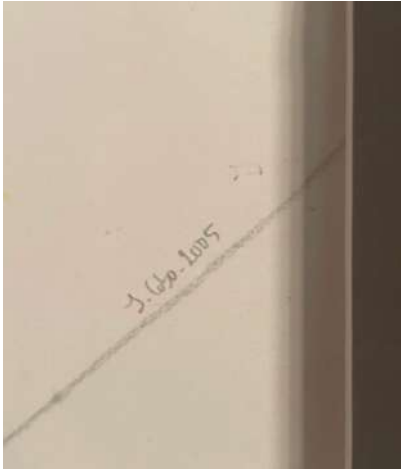
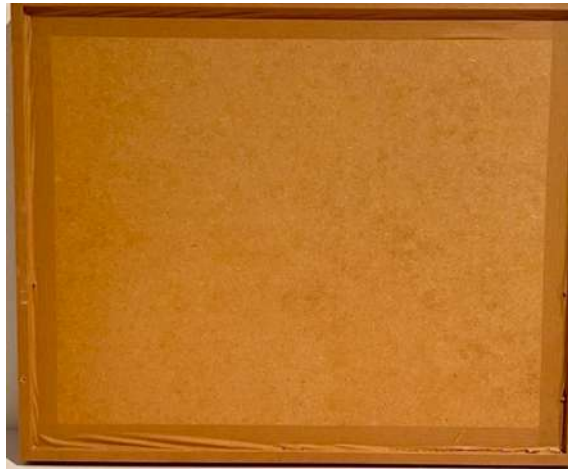
28)

Implantación de colonias de hongos diseminadas por la superficie de la obra y sobre el sistema de enmarcación

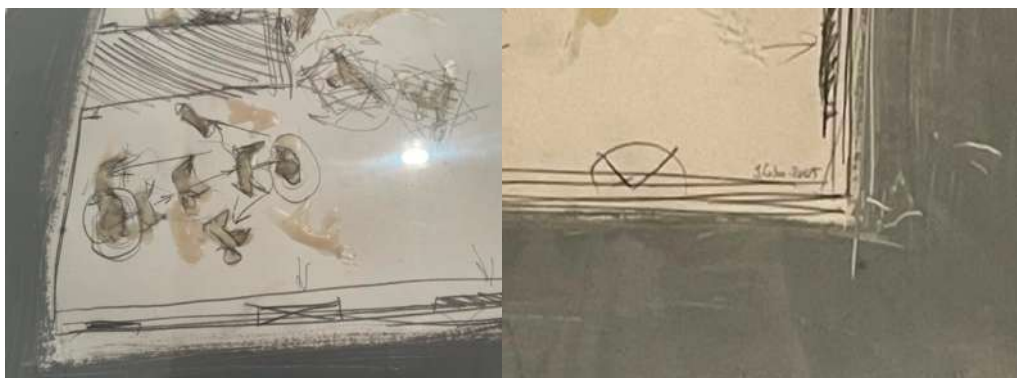
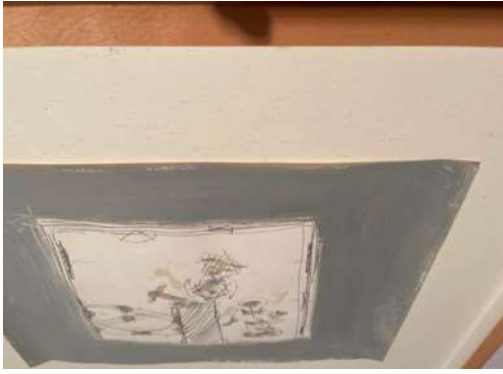
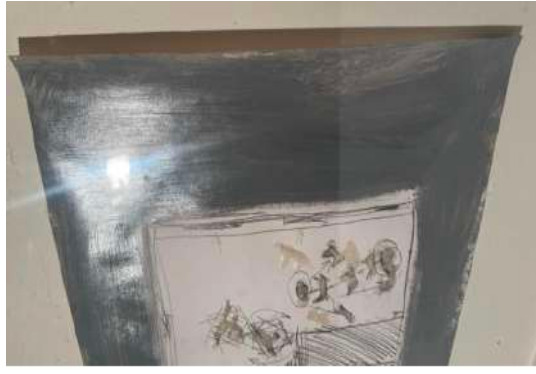
29)

Implantación de colonias de hongos diseminadas por la superficie de la obra y sobre el sistema de enmarcación

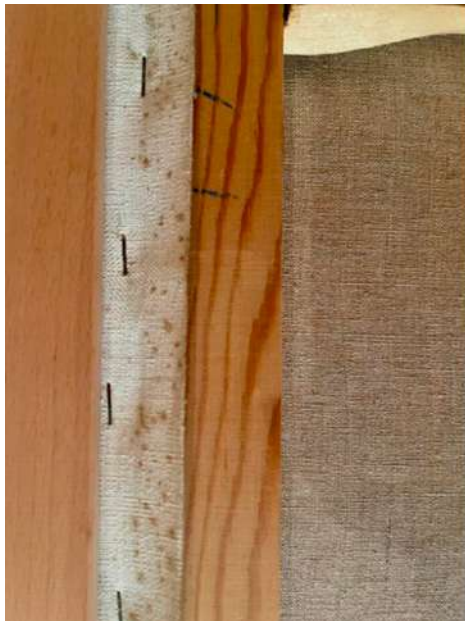
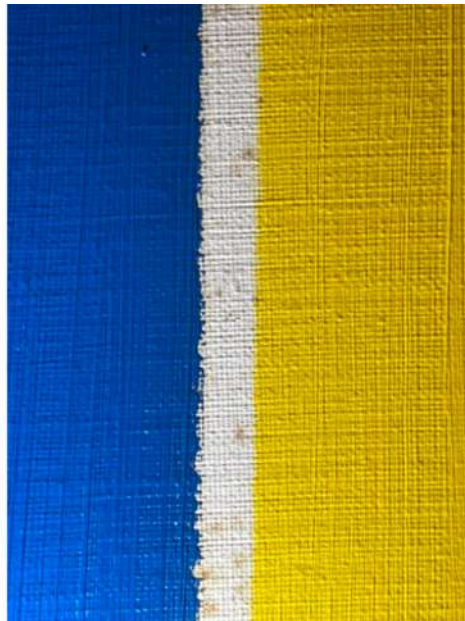
Restos de papel adherido a la pintura
