## ANEXO IX

### LISTADO DE OBRAS A RESTAURAR

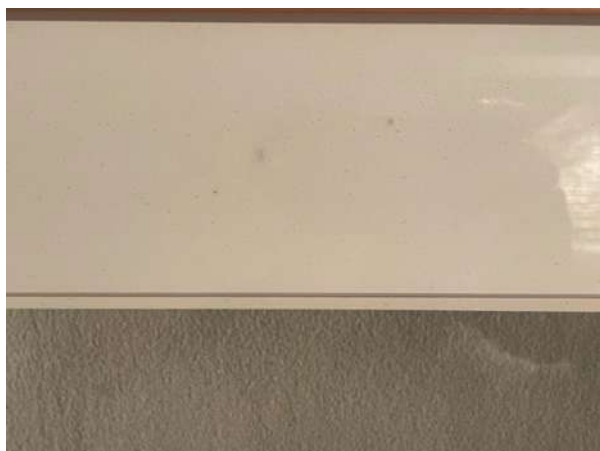
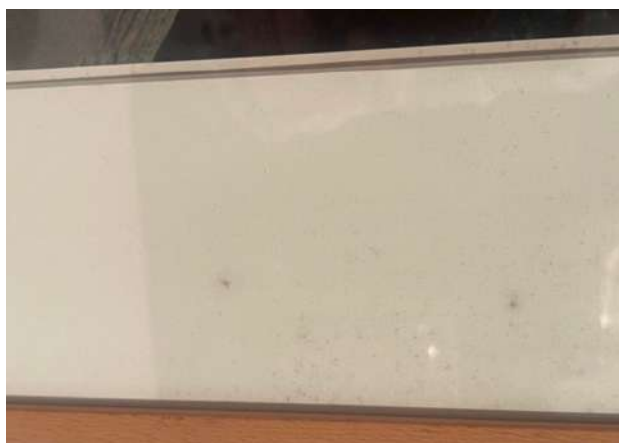
**31)**

Infección por hongos que afecta a todo el sistema de enmarcación

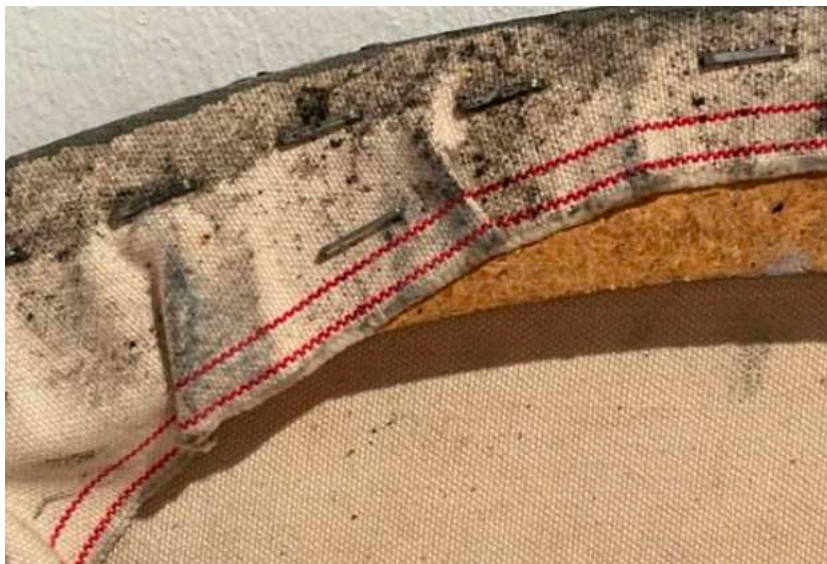
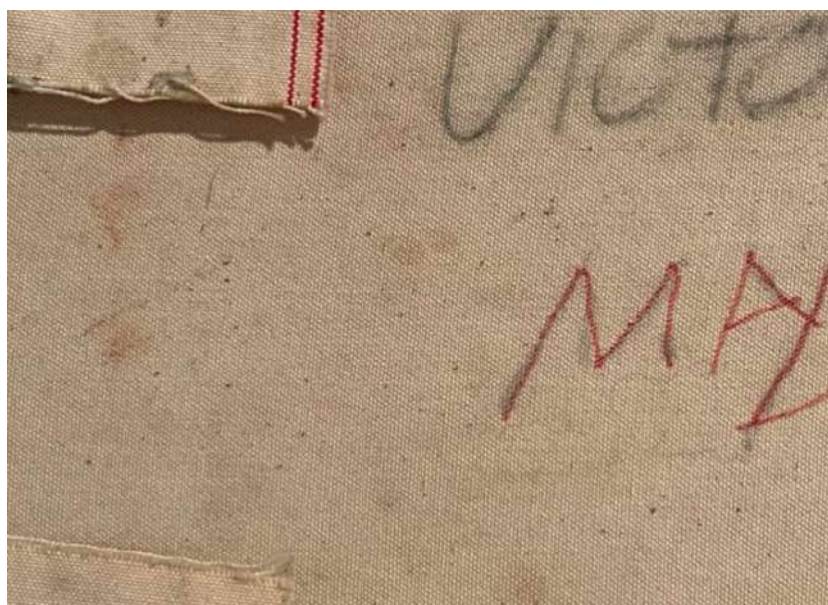
**32)**

Severa afectación por hongos que compromete a toda la obra, capa pictórica, soporte y bastidor

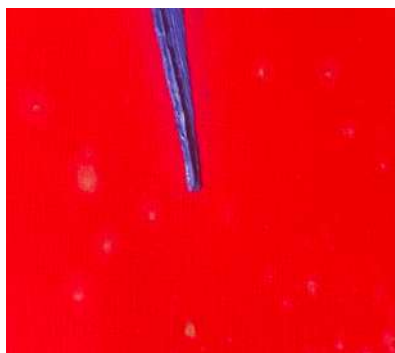
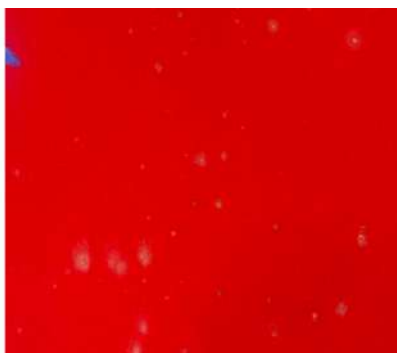
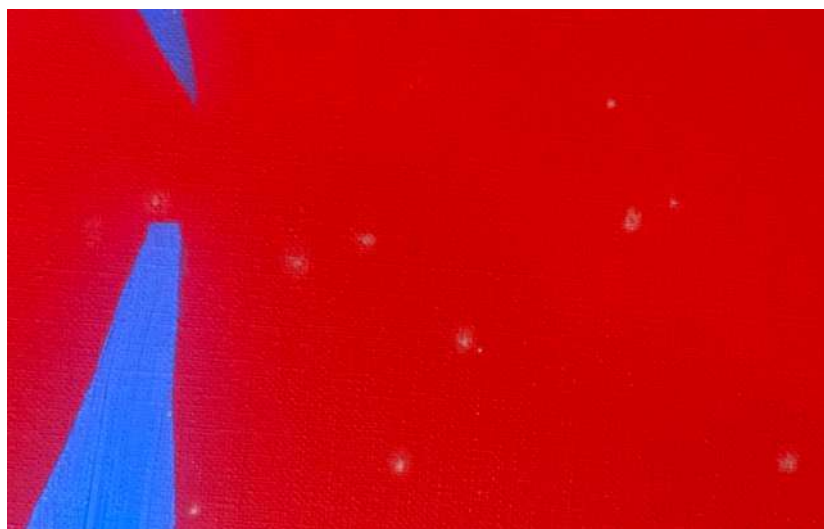
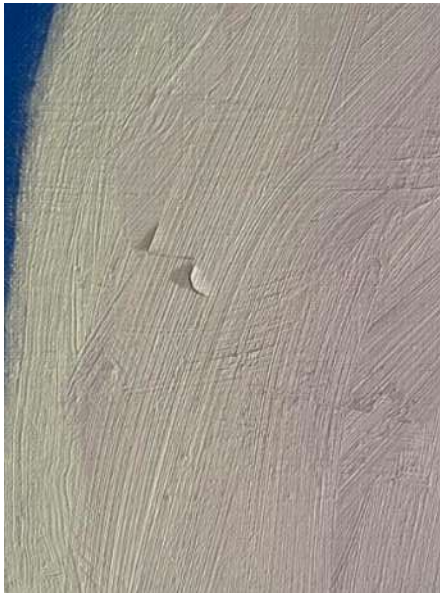
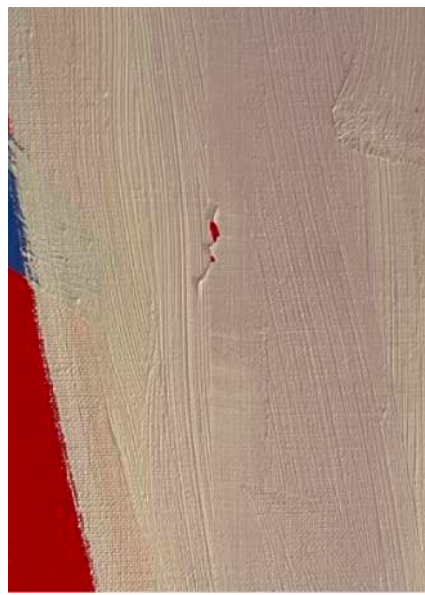
33)

Severa infección por hongos, que afectan especialmente a la capa pictórica

Levantamientos y pérdida de pintura

Craquelado repintado

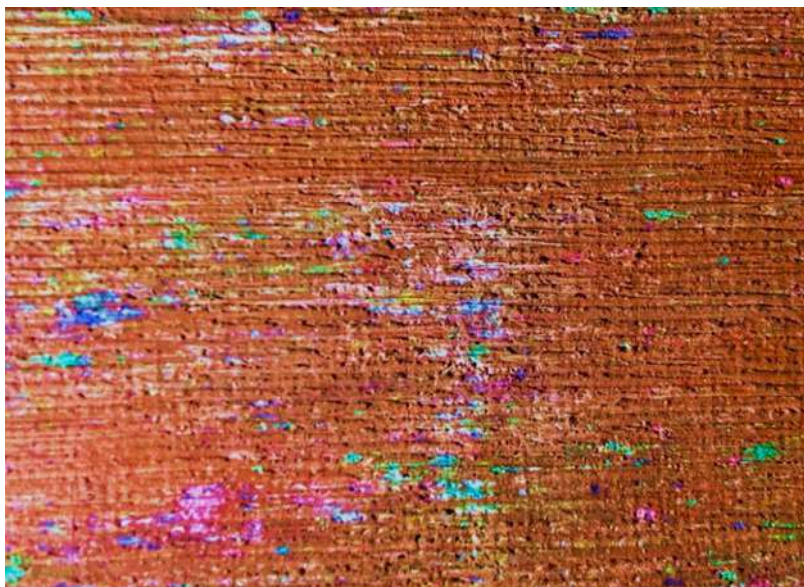
**34)**

Acumulación de suciedad superficial en anverso y reverso
